# Exposé

## Terrassenwohnung in ANGLET

**Wohnung im Erdgeschoß einer traditionellen baskischen Villa, komplett geschmackvoll renoviert.**

Objekt-Nr. OM-314029

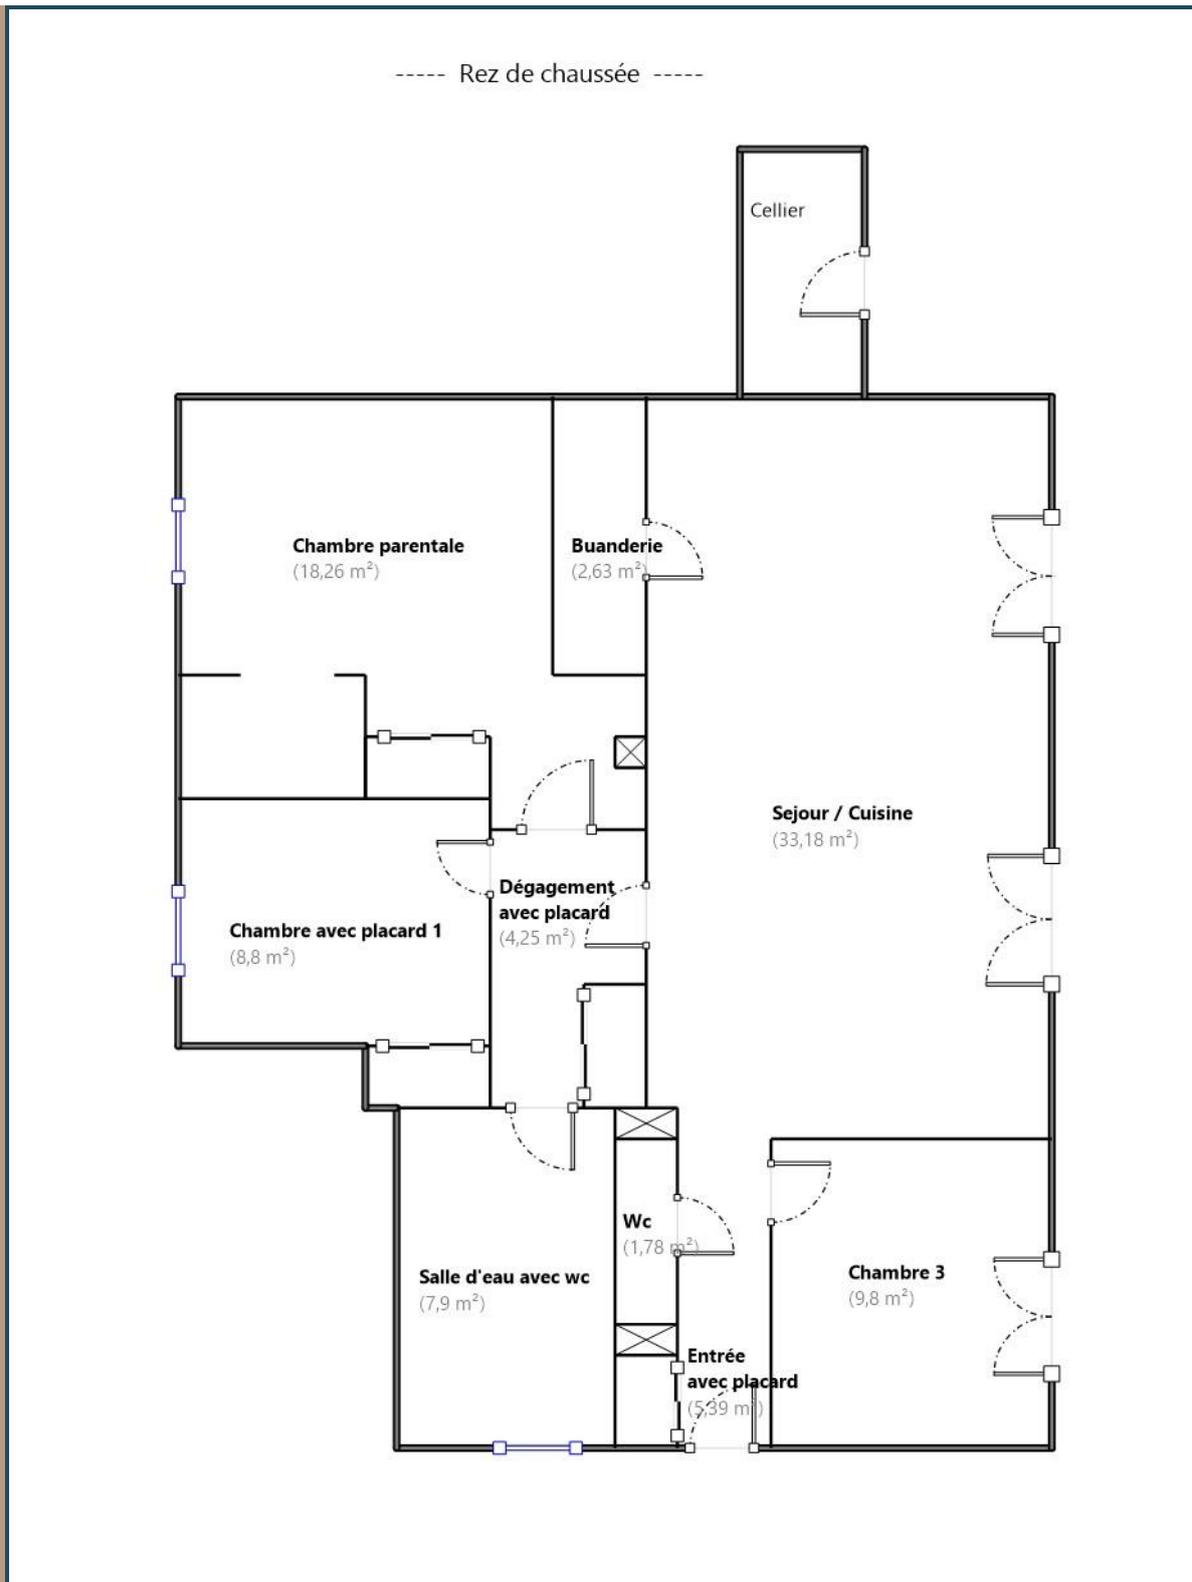
DESCRIPTION DES SURFACES ANNEXES (SURFACES INDICATIVES)	SURFACE ANNEXES AU SOL (INDICATIVES) EN M2
Rez de chaussée - Cellier	4,84

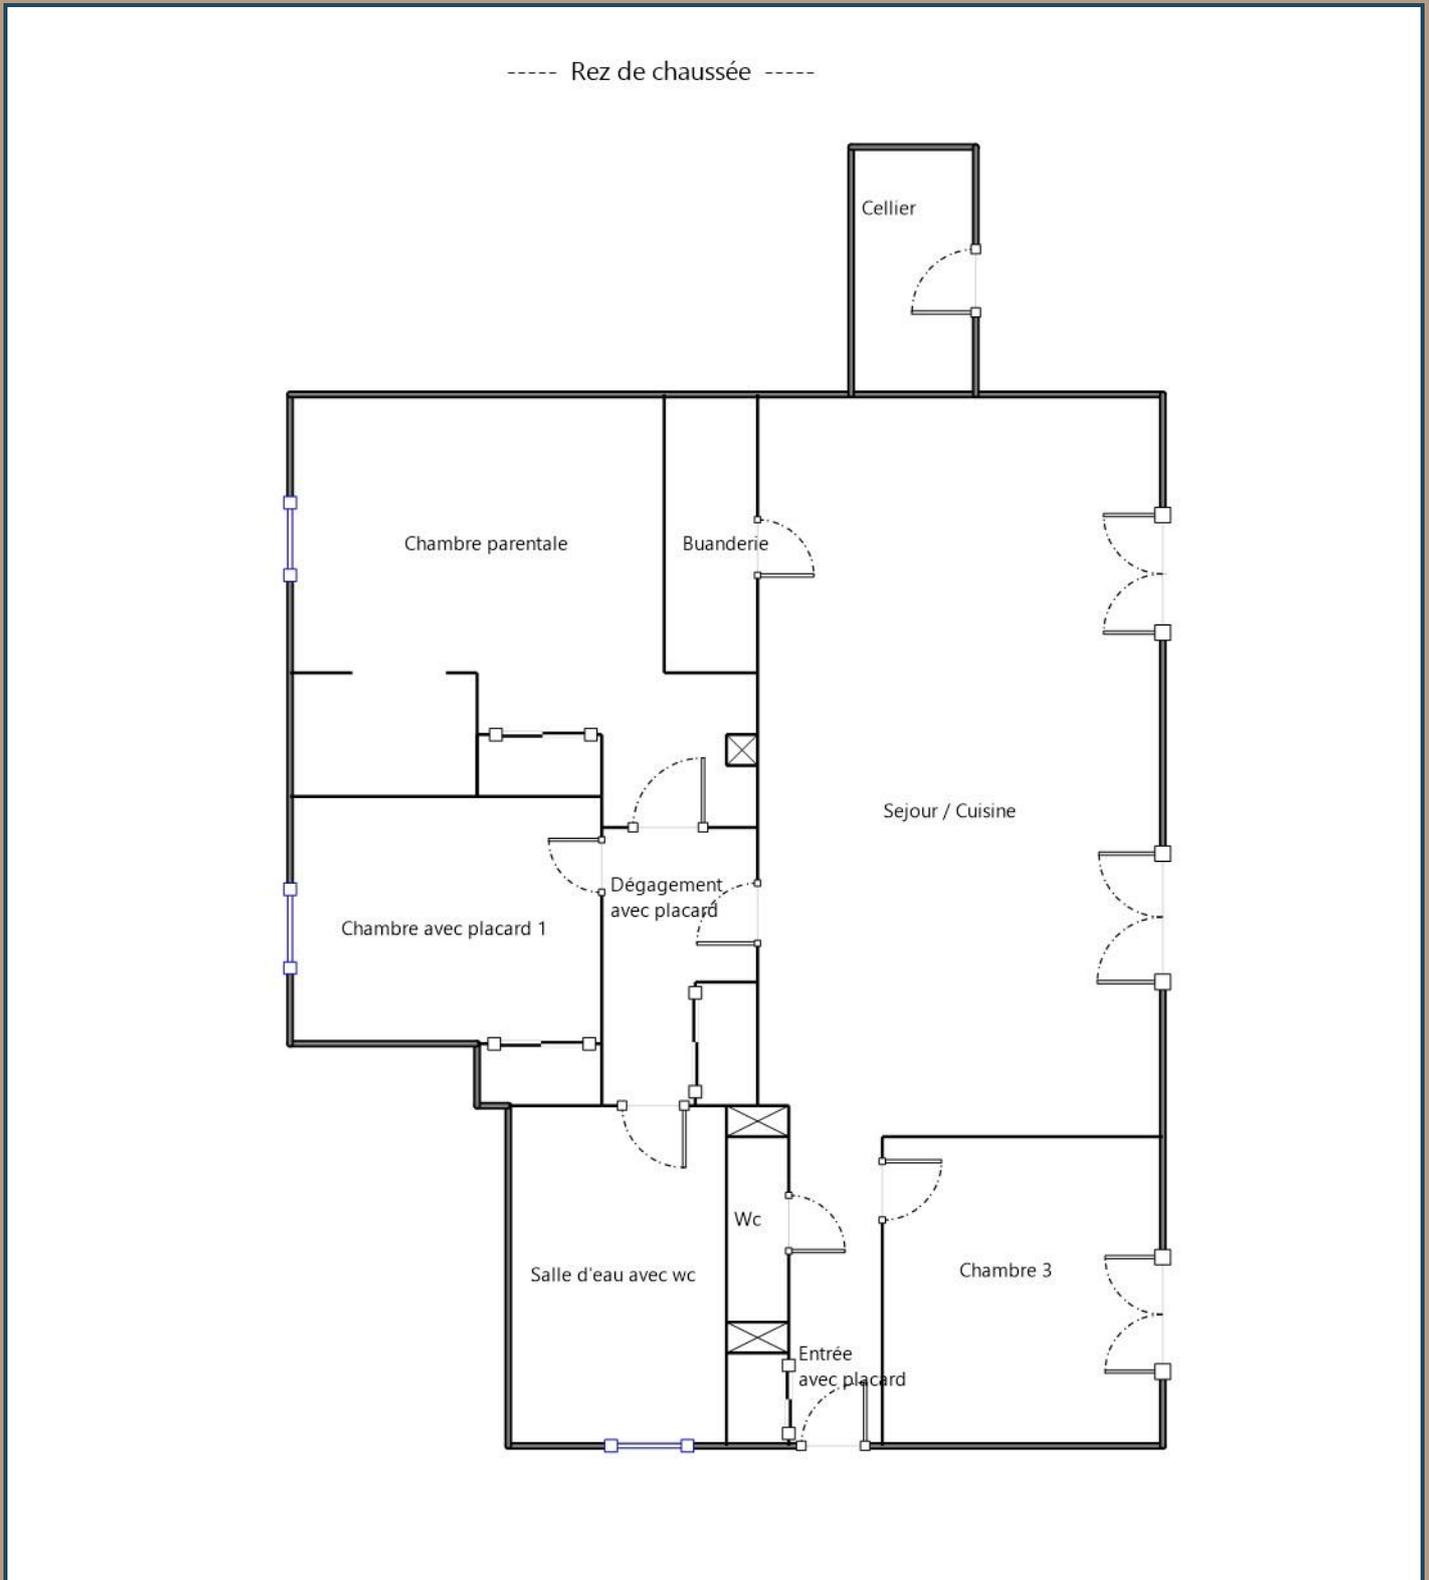
## 6.2 – PLANS ET CROQUIS

Faux plafond		Emplacement et référence du prélèvement		Présence d'Amiante	Nom du propriétaire : <b>GUILLIEN</b>  Adresse :
	Dalles de sol		Conduit horizontal en Amiante ciment			
	Conduit vertical en Amiante ciment		Toiture fibres ciment	<b>Pxx</b>	Absence d'amiante

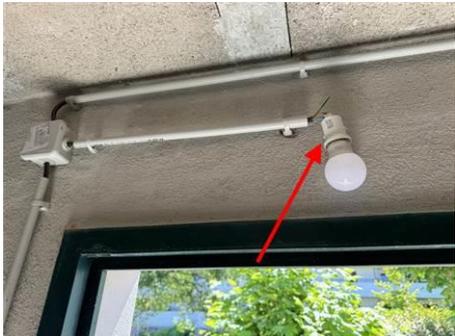
Domaines	ANOMALIES	PHOTO
6. Matériels électriques vétustes, inadaptés à l'usage	L'installation comporte au moins un matériel électrique inadapté à l'usage. Remarques : Présence de matériel électrique inadapté à l'usage ; Faire intervenir un électricien qualifié afin de remplacer les matériels inadaptés par du matériel autorisé

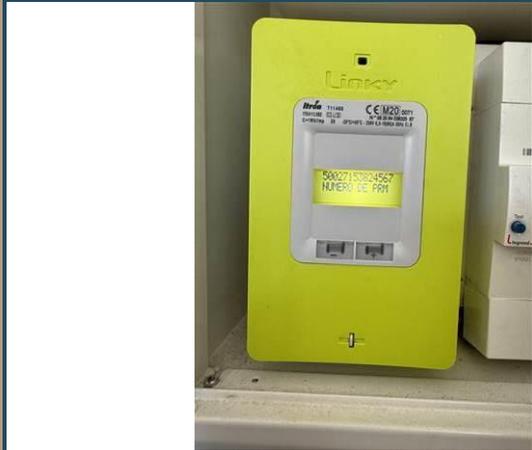
Photo du Compteur électrique

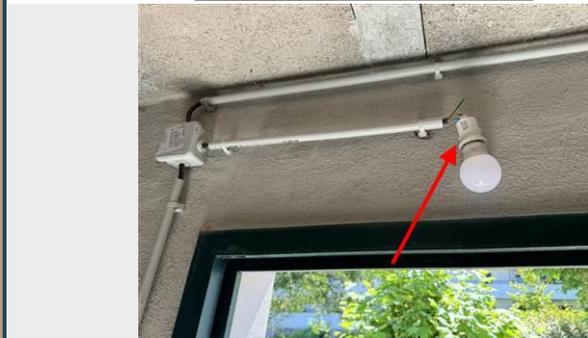
Photo PhEle001

Libellé de l'anomalie : B8.3 b L'installation comporte au moins un matériel électrique inadapté à l'usage.
