Mehrfamilienhaus in essen

MFH Mehrfamilienhaus mit Garagen und 2300m² Grundstück

Mehrfamilienhaus

Gelsenkirchener str 308
45327 essen
Nordrhein-Westfalen
Deutschland

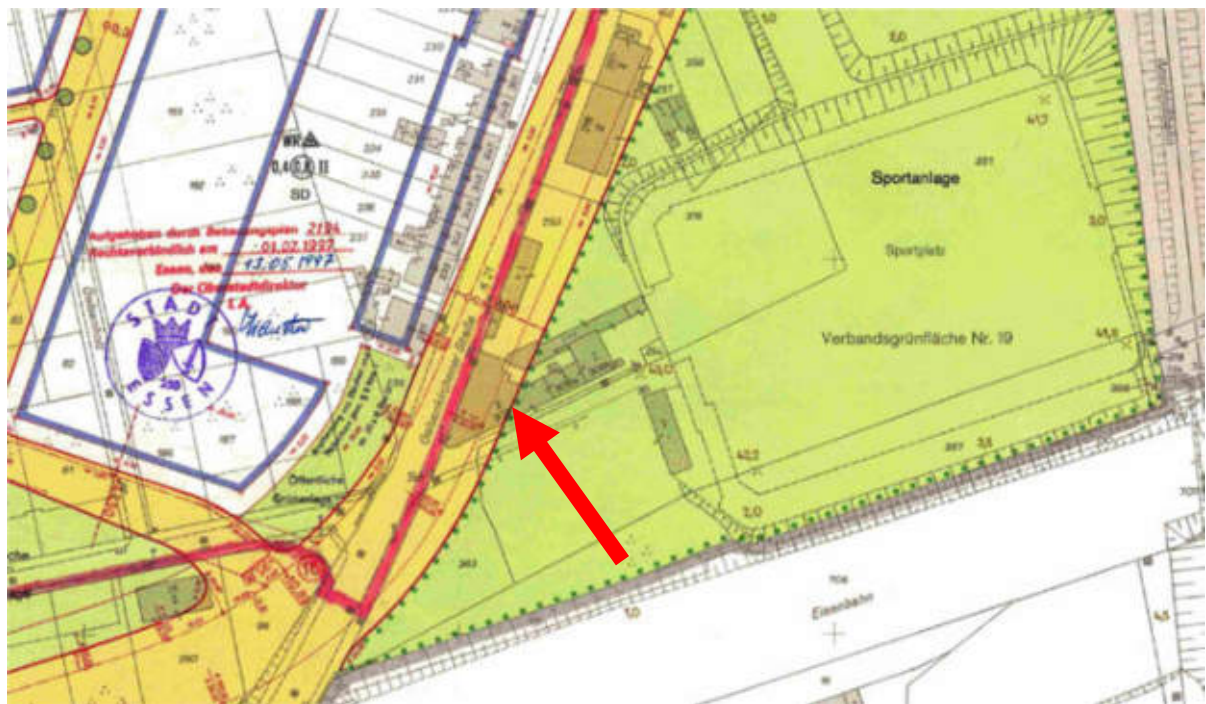
Auszug aus dem Bebauungsplan:

Nach diesem (noch rechtskräftigen) Bebauungsplan aus dem Jahre 1979 wurde der südöstliche Grundstücksbereich des zu bewertenden Grundstücks als Grünfläche ausgewiesen. Sie sollte der Sportanlage, Sportplatz Lindenbruch, als Erweiterungsfläche dienen. Somit handelt es sich nach dem rechtskräftigen Bebauungsplan um eine öffentliche Grünfläche. Sie ist außerdem als Verbandsgrünfläche ausgewiesen. Der westliche Bereich des Grundstücks wurde als Verkehrsfläche ausgewiesen und sollte einer Straßenverbreiterung der Gelsenkirchener Straße dienen. Somit hatte der Bodenwert des Grundstücks nur einen Wert im Bereich von öffentlichen Verkehrs- bzw. Grünflächen.

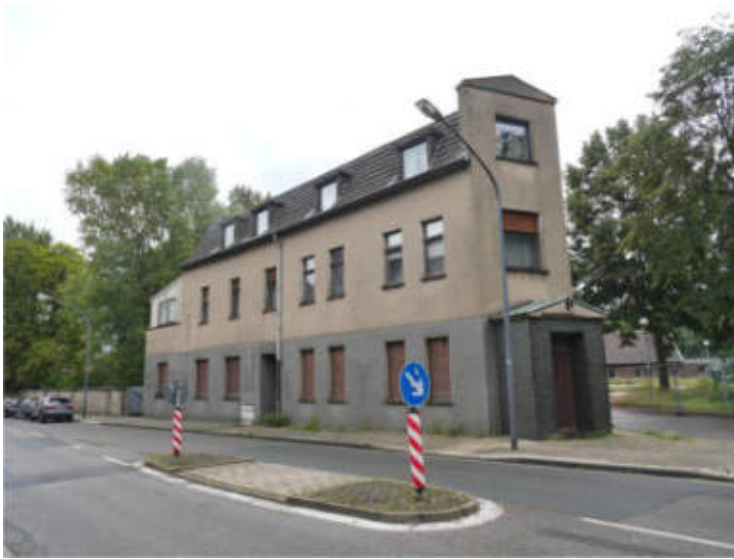
Bild 01

Blick auf die rechte, bzw. südöstliche Grundstücksseite, welche an die Zufahrtsfläche zum stillgelegten Sportstadion Lindenbruch (im Hintergrund) angrenzt. Linkerhand der eingeschossige Bereich des Wohn- und Geschäftshauses. Über den hier gelegenen Eingang erschließt sich das Treppenhaus, welches zu den Wohnungen im Ober- und Dachgeschoss, sowie zum Keller führt

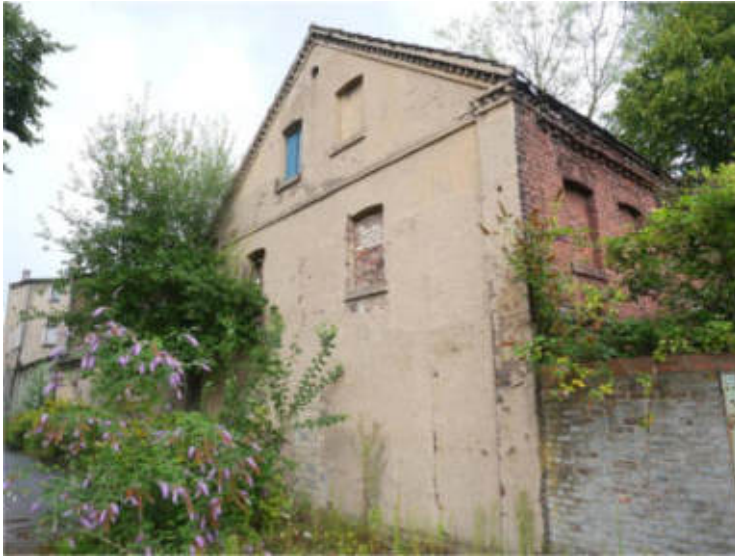
**Bild 04*****Übersichtsbild***

Blick auf das giebelständige Gebäude, welches sich im weiteren Verlauf der südöstlichen Grundstücksseite anschließt. Das 2-geschossige alte Gebäude wurde im 19. Jahrhundert erstellt und diente als Wohnhaus. Laut Aussagen der Eigentümer steht es seit über 50 Jahren leer. Das Gebäude zeigt starke Schäden und ist baufällig.

Das giebelständige Gebäude steht laut Aussagen des Miteigentümers seit über 50 Jahren leer. Es zeigt Einbrüche im Mauerwerk und weitere Schäden, einsturzgefährdeter Zustand.

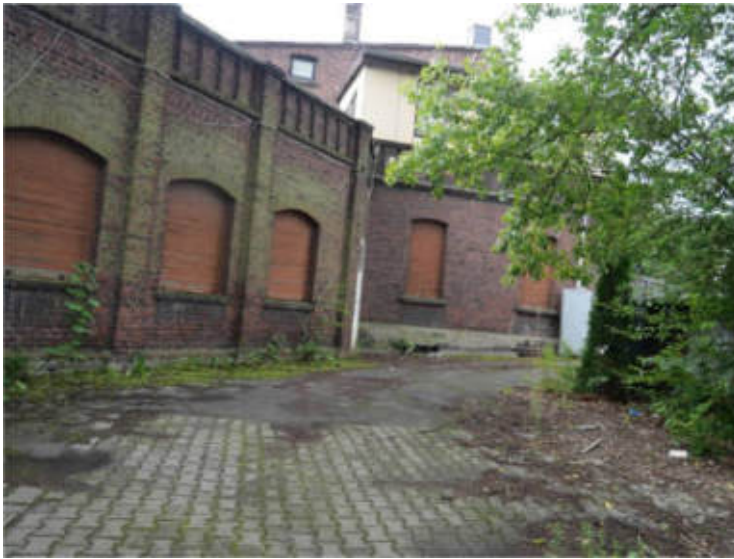
Bild 07
Übersichtsbild

Blick vom Hofbereich in Richtung Einfahrt. Linkerhand das 1-geschossige Kegelbahngebäude in Mauerwerk, Fensteröffnungen mit Rundbogenabschluss und hochgezogener Attikabereich mit Mauerwerkgestaltung. Der Hofbereich wurde teilweise mit Verbundsteinpflaster befestigt, teilweise asphaltiert.

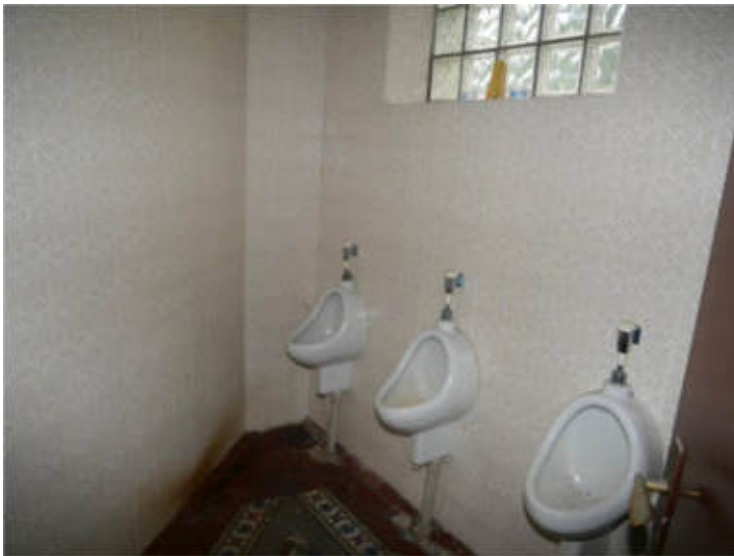
**Bild 17*****Hauptgebäude, Erdgeschoss***

Blick in das Herren WC, welches über den Flur begangen wird. Vorraum mit Waschbecken und 2 Urinalen, im Hintergrund eine Holztür zur Toilette. Auch hier der alte Fliesenbelag am Boden. Die Wände sind raumhoch gefliest. Alte und erneuerungsbedürftige Ausstattung.

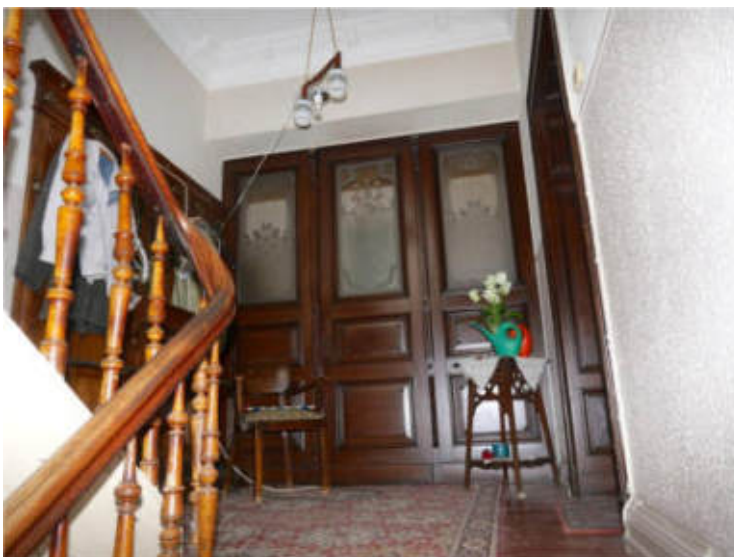
Bild 27
Hauptgebäude, Obergeschoss
Blick auf die 3-teilige Eingangstür aus Holz mit Kassetten und Glaseinsätzen zur großen Wohnung. Rechterhand gelangt man zu einer kleinen, separaten Wohneinheit. Im Bildvordergrund das Holzgeländer der Treppe mit gedrehten Senkrechtstäben und Holzbohle als Handlauf.

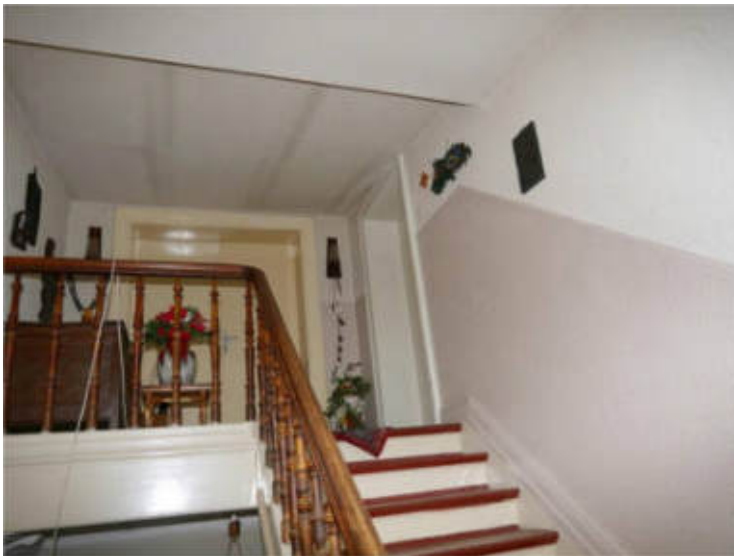
**Bild 38*****Hauptgebäude, Dachgeschoss***

Blick in den ehemaligen Trockenraum, der eine Verbindungstür zur Wohnung hat. Ganz vorne rechts befindet sich zusätzlich ein kleiner Abstellraum, nicht im Bild. Hier im rückwärtigen Gebäudebereich ist die Dachneigung flacher und die Raumhöhe niedriger. Laut Aussagen der Eigentümer wurde hier in den letzten Jahren eingebrochen.

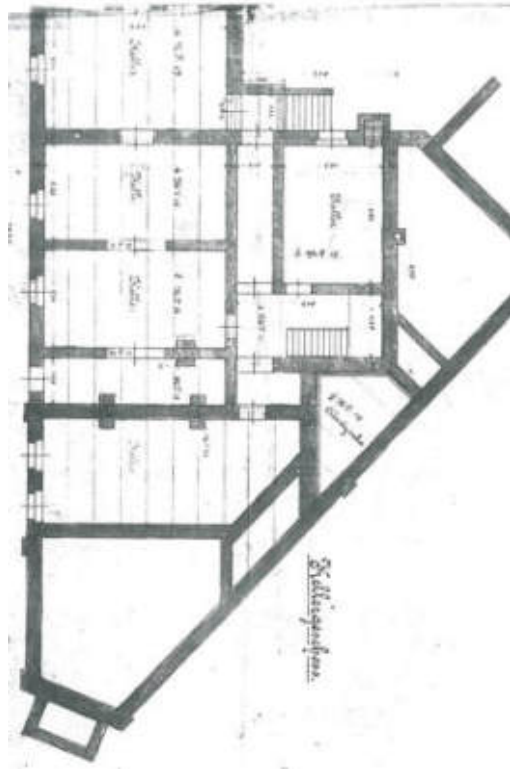
Anlage 3

**Wohn- und Geschäftshaus (W)**

Grundriss Kellergeschoss

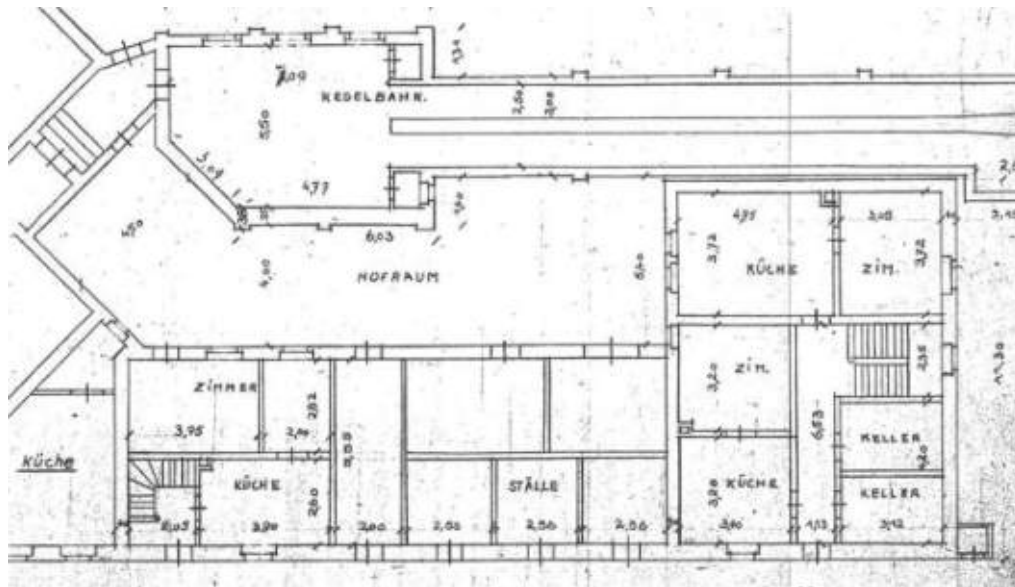
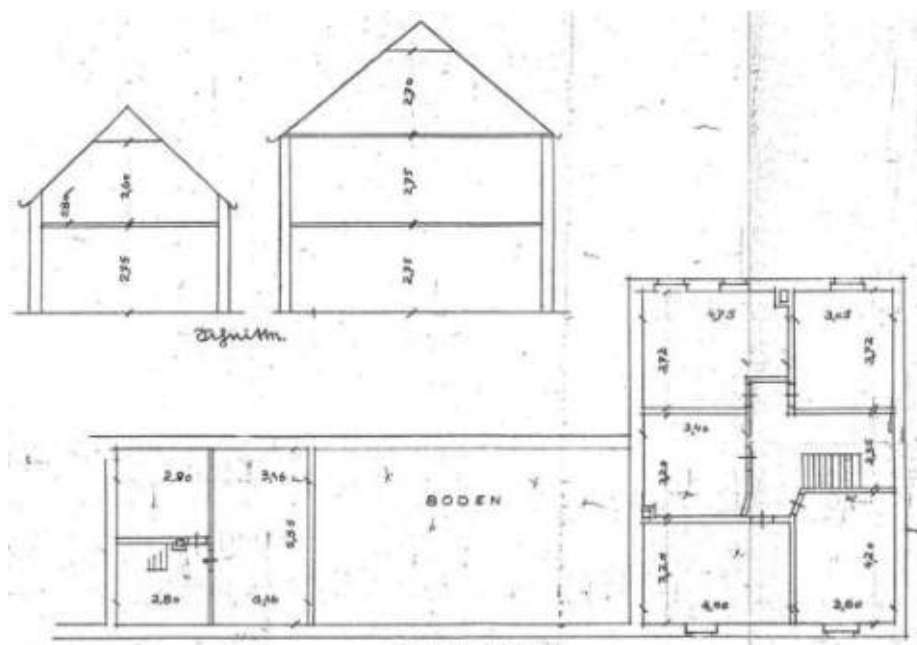
Traufständiger Anbau und giebelständiger Anbau (A)
 Grundrisse und Schnitte
