Exposé

Mehrfamilienhaus in essen

MFH Mehrfamilienhaus mit Garagen auf 2300m² Baugrundstück

2.1 Fotoreportage

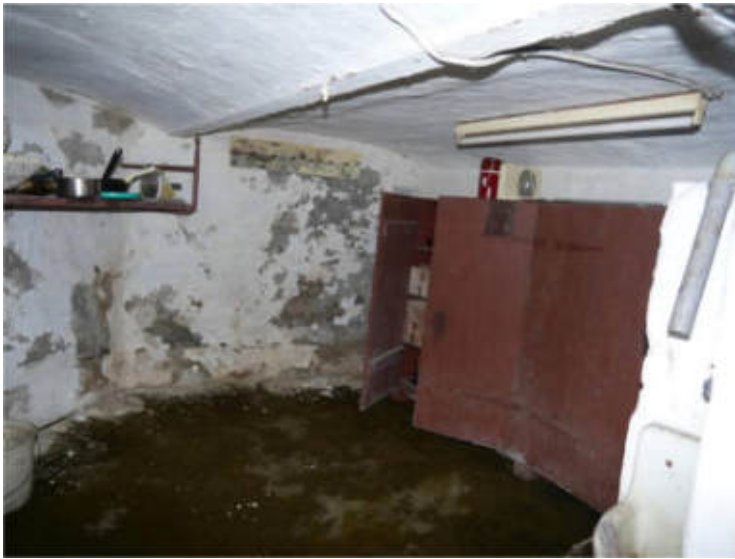
**Bild 25*****Kellergeschoss***

Blick in einen Kellerraum. Der Boden zeigt große Unebenheiten. Wände in Mauerwerk, grob verputzt und gestrichen. Der gesamte Kellerbereich zeigt sich modrig und durchfeuchtet.

- Der Kellerbereich ist modrig und feucht, der Boden zeigt starke Unebenheiten. Die Außentür vom Keller zum Innenhof lässt sich nicht mehr öffnen.
- Die Elektrik ist sehr alt und muss überprüft werden. Es ist davon auszugehen, dass die gesamte Elektrik erneuert werden muss.

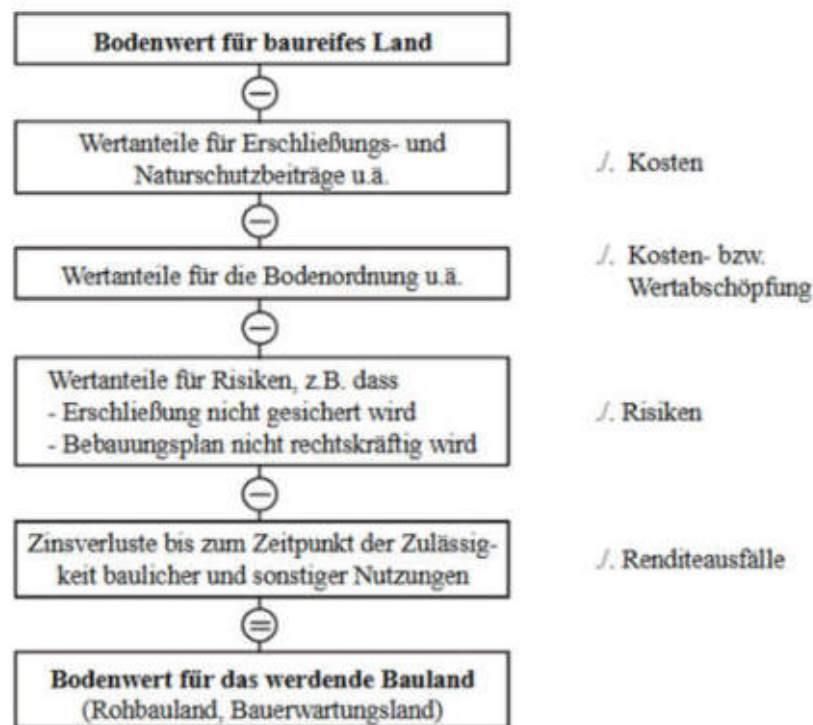
Abb. 4-2: Deduktive Bodenwertermittlung für werdendes Bauland aus dem Bodenwert für baureifes Land (Modell)

Die Bewertung erfolgt nach folgendem Modell:
