# Exposé

**Baugrundstück 2300m<sup>2</sup> für Bauvorhaben 3950m<sup>2</sup>  
Bruttofläche**

# Exposé - Beschreibung

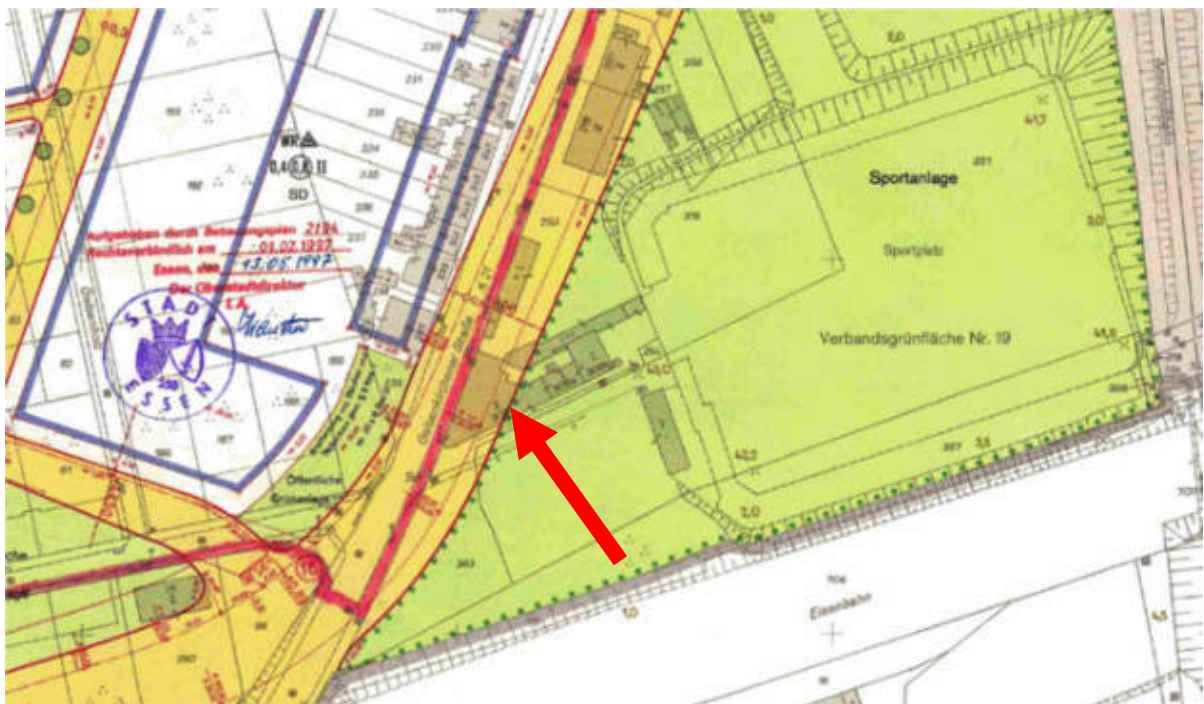
Auszug aus dem Bebauungsplan:

Nach diesem (noch rechtskräftigen) Bebauungsplan aus dem Jahre 1979 wurde der südöstliche Grundstücksbereich des zu bewertenden Grundstücks als Grünfläche ausgewiesen. Sie sollte der Sportanlage, Sportplatz Lindenbruch, als Erweiterungsfläche dienen. Somit handelt es sich nach dem rechtskräftigen Bebauungsplan um eine öffentliche Grünfläche. Sie ist außerdem als Verbandsgrünfläche ausgewiesen. Der westliche Bereich des Grundstücks wurde als Verkehrsfläche ausgewiesen und sollte einer Straßenverbreiterung der Gelsenkirchener Straße dienen. Somit hatte der Bodenwert des Grundstücks nur einen Wert im Bereich von öffentlichen Verkehrs- bzw. Grünflächen.

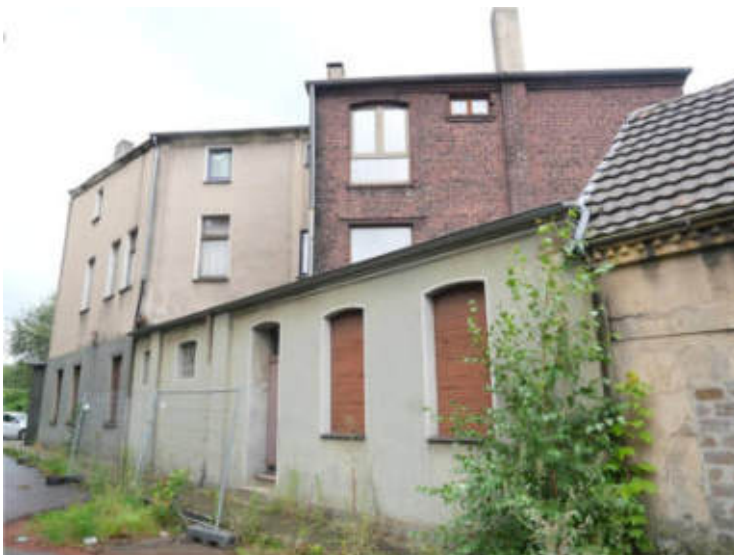
**Bild 03**

Blick aus der anderen Richtung auf die südöstliche und rückwärtige Seite. Im Hintergrund das Hauptgebäude, daran anschließend der 1-geschossige Bereich und ganz rechts im Bild ein traufständiger Anbau in baufälligem Zustand.

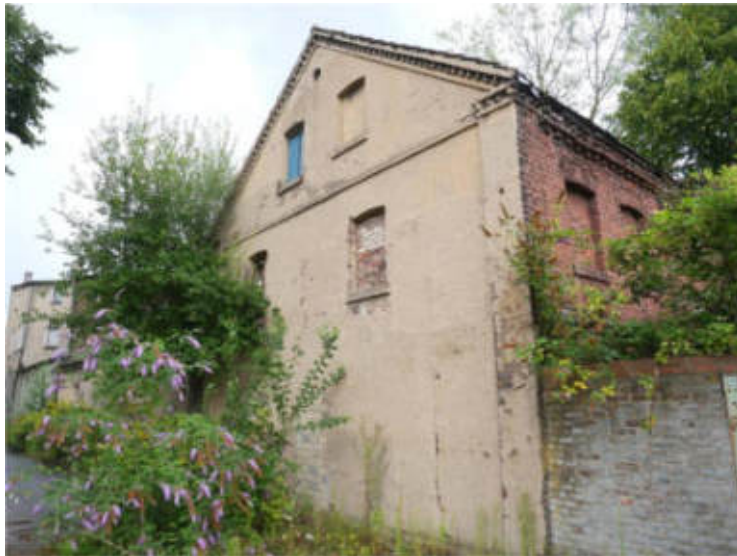
**Bild 04*****Übersichtsbild***

Blick auf das giebelständige Gebäude, welches sich im weiteren Verlauf der südöstlichen Grundstücksseite anschließt. Das 2-geschossige alte Gebäude wurde im 19. Jahrhundert erstellt und diente als Wohnhaus. Laut Aussagen der Eigentümer steht es seit über 50 Jahren leer. Das Gebäude zeigt starke Schäden und ist baufällig.

Das giebelständige Gebäude steht laut Aussagen des Miteigentümers seit über 50 Jahren leer. Es zeigt Einbrüche im Mauerwerk und weitere Schäden, einsturzgefährdeter Zustand.

**Giebelständiges Gebäude (Abriss, keine rentierliche Sanierung gegeben):**

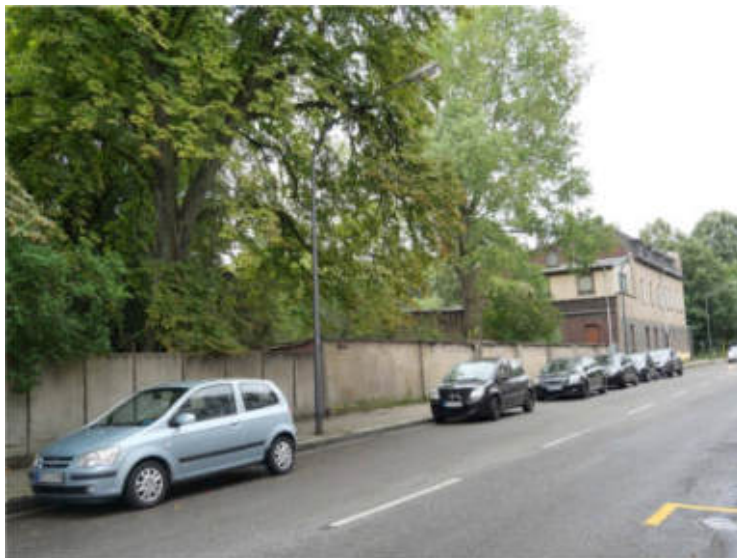
**Bild 05*****Übersichtsbild***

Blick von Norden auf den Grundstücksbereich an der Gelsenkirchener Straße. Im Hintergrund das Hauptgebäude, linkerhand die Grundstücksmauer, hinter dem der Hofbereich mit altem Baumbestand, den Garagen und Nebengebäuden liegt.

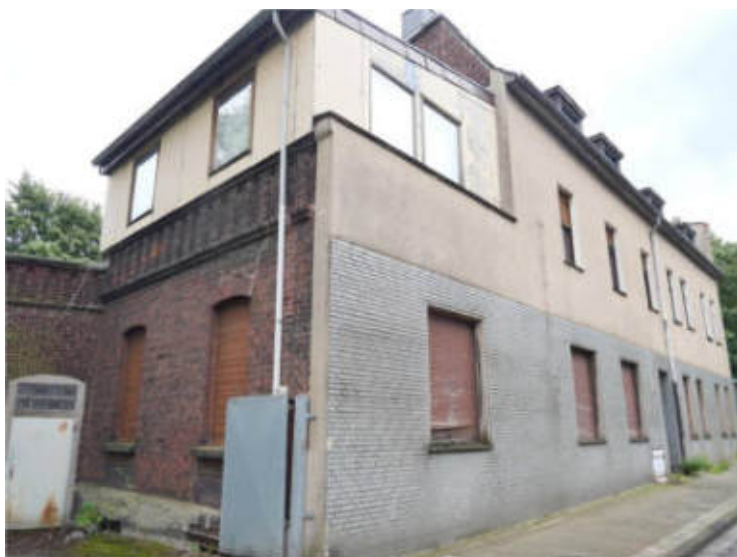
**Bild 06*****Übersichtsbild***

Blick auf die Straßenfassade und die Hofeinfahrt mit Stahltor links im Bild. Die ehemalige Sandsteinfassade zur Straße wurde ca. 1970 durch eine einfache Putzfassade ersetzt. Zum Hof hin zeigen sich die Fassaden in Sichtmauerwerk, ebenso das Kegelbahngebäude (ganz links im Bild) mit direktem Zugang über eine Stahltür. Der ehemalige Balkon im OG wurde verschlossen und zu Wohnraum ausgebaut (siehe Bild 37).

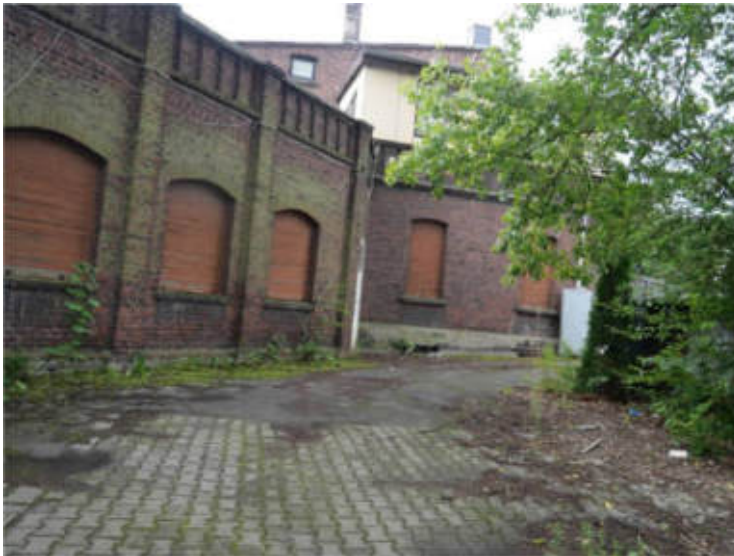
**Bild 07**  
**Übersichtsbild**

Blick vom Hofbereich in Richtung Einfahrt. Linkerhand das 1-geschossige Kegelbahngebäude in Mauerwerk, Fensteröffnungen mit Rundbogenabschluss und hochgezogener Attikabereich mit Mauerwerkgestaltung. Der Hofbereich wurde teilweise mit Verbundsteinpflaster befestigt, teilweise asphaltiert.

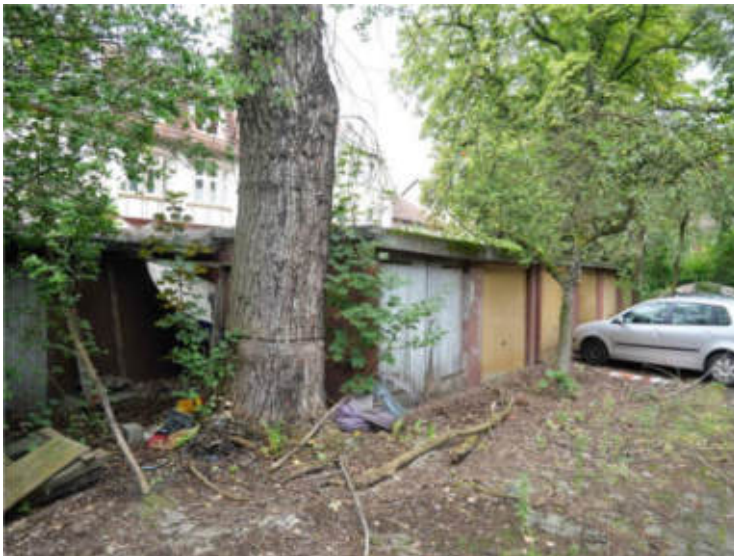
**Bild 08**  
**Übersichtsbild**

Blick nach rechts. Hier stehen ehemalige Kassenhäuschen (links im Bild) und insgesamt 6 Garagen direkt an der Grundstücksmauer zur Gelsenkirchener Straße. Zwei der Garagen sind laut Aussagen der Eigentümer nicht vermietbar.

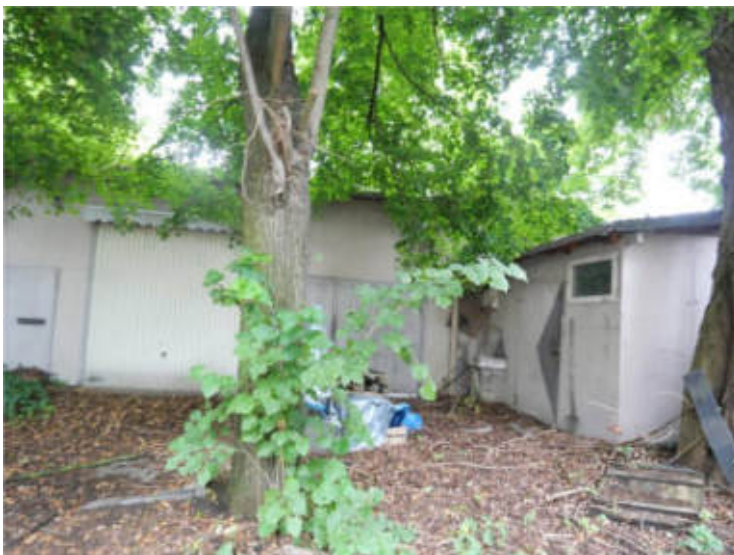
**Bild 09**  
**Übersichtsbild**

Blick auf die gegenüber liegende Seite des Hofbereichs. Hier befindet sich ein Werkstattgebäude mit einem hohem Stahlschwinger und Anbauten im rechten Bereich. Weiter rechts befindet sich ein weiterer alter Schuppen, siehe Bild 11.

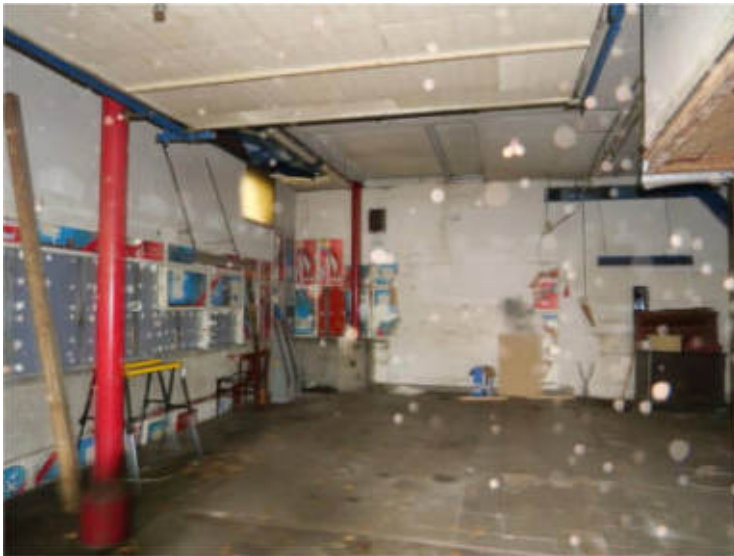
**Bild 10*****Werkstattgebäude***

Blick in den Innenraum des Gebäudes, welches aus Beton und alten Trennwandplatten, sowie einem Flachdach in Stahlkonstruktion erstellt wurde. Rechterhand gelangt man über Stahltüren in zwei Anbauten. Ein Stromanschluss ist vorhanden, ein Wasseranschluss nicht, da die Wasserleitungen angeblich durch die Baumwurzeln zerstört wurden.

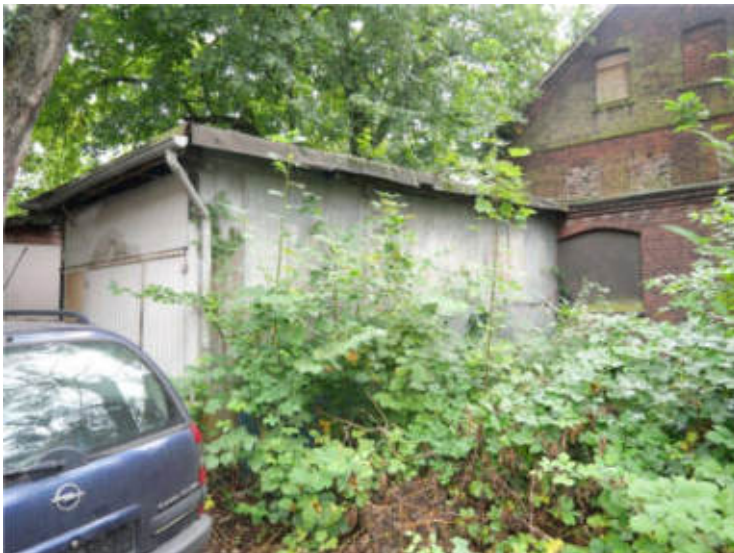
**Bild 11*****Übersichtsbild***

Blick vom Hof auf einen alten Schuppen, der mit der Rückseite direkt an die Kegelbahn angrenzt. Der Zustand ist baufällig. Im Bildhintergrund die nordwestliche Giebelseite des giebelständigen Anbaus (siehe auch Bild 04).

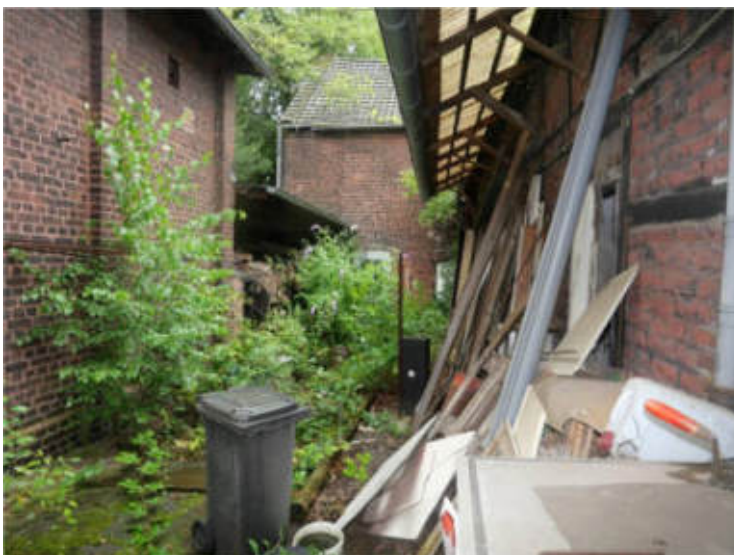
**Bild 12*****Übersichtsbild***

Blick in den Innenhof, der vom Hauptgebäude, dem traufständigen Anbau rechterhand, dem giebelständigen Anbau im Hintergrund und der Kegelbahn linkerhand umschlossen wird. Das herumliegende Gerümpel ist zu entsorgen.

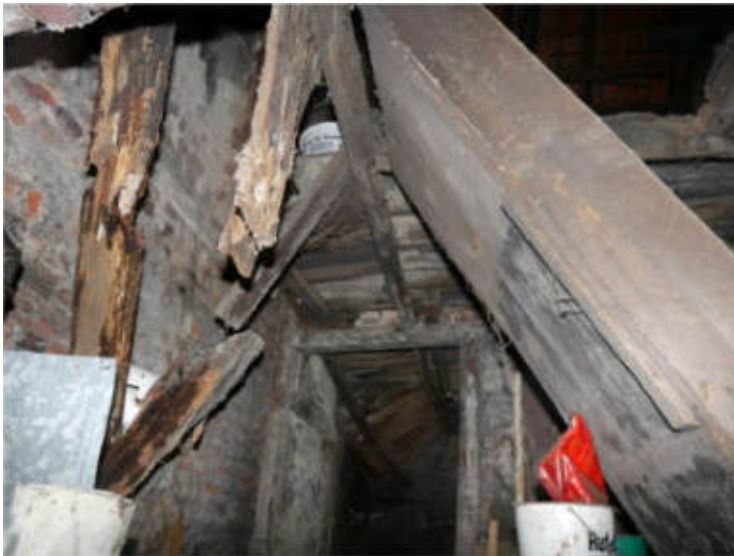
**Bild 13*****Traufständiger Anbau***

Blick in den Innenraum des Gebäudes. Die Holzkonstruktion ist morsch und einsturzgefährdet. Das Gebäude ist abrisstauglich.

Das Gebäude zeigt erhebliche Rissbildungen und Schäden, einsturzgefährdeter Zustand.

**Traufständiges Gebäude (Abriss, keine rentierliche Sanierung gegeben):**

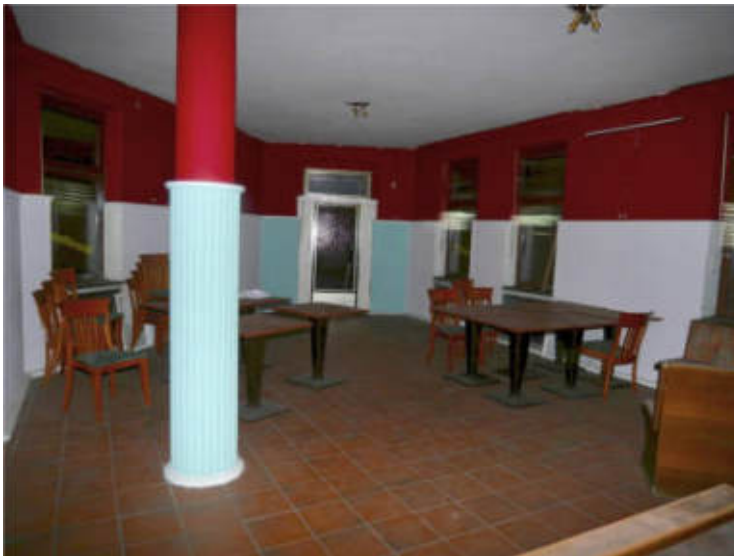
**Bild 14*****Hauptgebäude, Erdgeschoss***

Blick in den Gastraum im Eckbereich des Gebäudes. Im Hintergrund der Eingang mit einer alten Stahltür mit Strukturglaseinsatz und Oberlicht. Der Boden wurde mit Keramikplattenbelag ausgestattet. Etwa 1958 wurde die ehemalige Gaststätte renoviert und Holzfenster mit Isolierverglasung eingebaut. Die Ausstattung ist inzwischen alt und erneuerungsbedürftig.

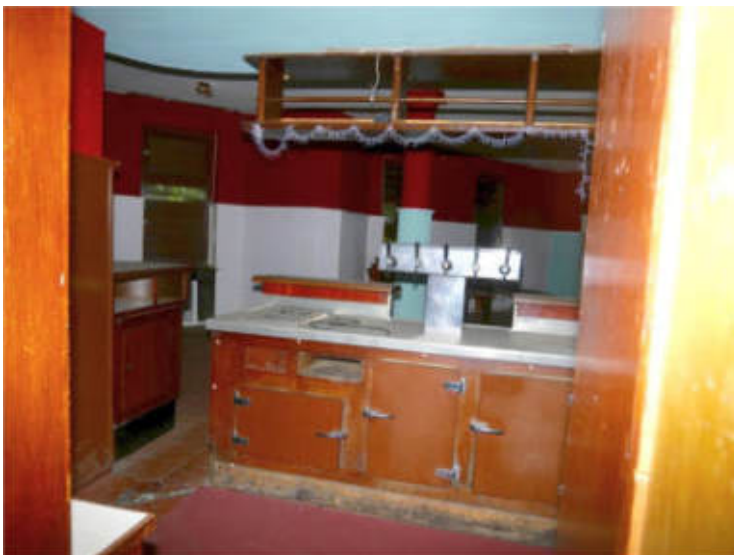
**Bild 15*****Hauptgebäude, Erdgeschoss***

Blick vom Nebenraum auf die alte Theke und den Gastraum im Hintergrund. Linkerhand gelangt man vom Gastraum in den Flur und zu den Herren-WCs. Über den Durchgang im Bildvordergrund gelangt man in das angrenzende Gesellschaftszimmer, siehe nachfolgendes Bild.

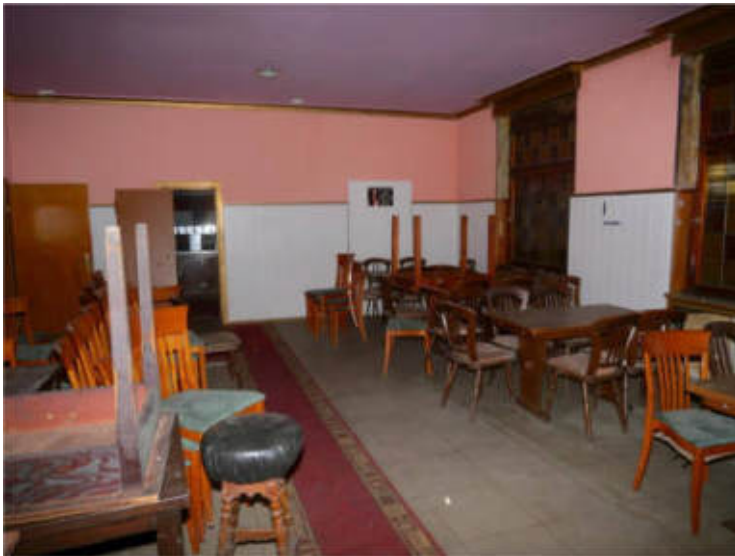
**Bild 16*****Hauptgebäude, Erdgeschoss***

Blick in das sogenannte Gesellschaftszimmer, welches auf der gegenüber liegenden Seite über einen breiten Durchgang mit einem weiteren Raum verbunden ist. Auch hier wurde Keramikplattenbelag verlegt. Die Wände sind mit Putz, Tapete und Anstrich ausgestattet, die Decke mit Putz und Anstrich sowie umlaufenden Stuckleisten. Die Holzfenster haben Bleiverglasung mit Buntglas.

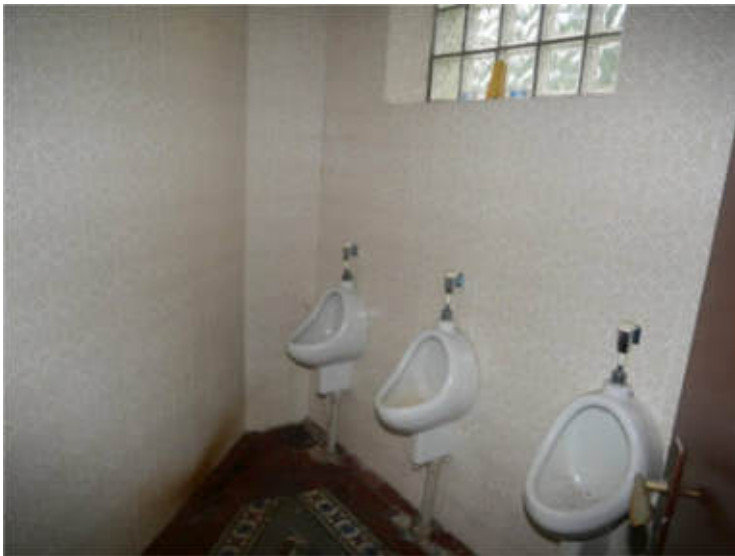
**Bild 17*****Hauptgebäude, Erdgeschoss***

Blick in das Herren-WC, welches direkt über den Gastraum erschlossen wird. Boden mit alten Ornament-Zementfliesen, Wände raumhoch gefliest. Im Vorraum sind 3 Urinale und ein Waschbecken vorhanden, in einer Ecke befindet sich eine Toilettenkabine. Die Belichtung erfolgt über Glasbausteinfenster zur Südostfassade. Alte und erneuerungsbedürftige Ausstattung.

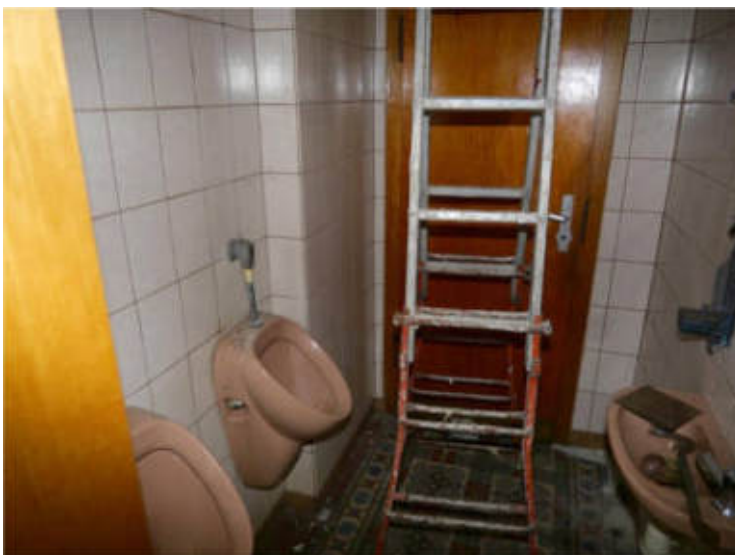
**Bild 18*****Hauptgebäude, Erdgeschoss***

Blick in das Herren WC, welches über den Flur begangen wird. Vorraum mit Waschbecken und 2 Urinalen, im Hintergrund eine Holztür zur Toilette. Auch hier der alte Fliesenbelag am Boden. Die Wände sind raumhoch gefliest. Alte und erneuerungsbedürftige Ausstattung.

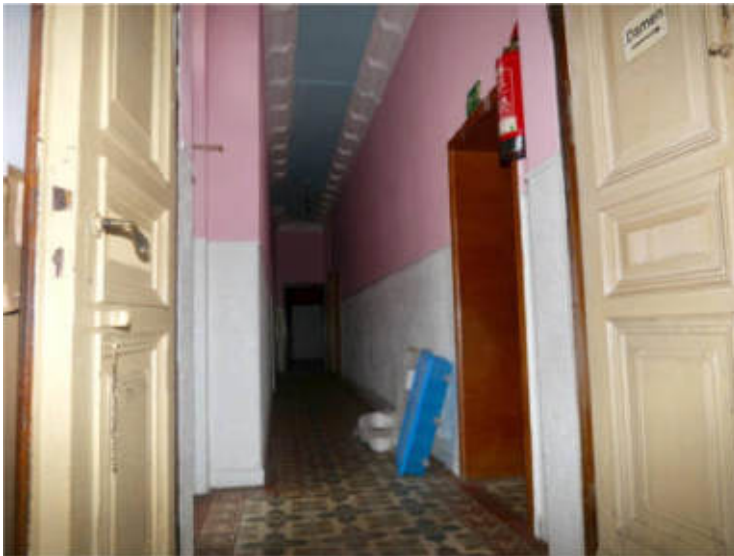
**Bild 19*****Hauptgebäude, Erdgeschoss***

Blick vom Kegelbahngebäude in den Flur des Gaststättenbereichs. Im Bildvordergrund die doppelflügelige Holzkassetentür, ehemals Außentür, jetzt Verbindungstür zur angebauten Kegelbahn. Rechterhand liegt das Gesellschaftszimmer, ganz hinten gelangt man zum Herren WC und zum Gastraum. Boden mit Ornament-Zementfliesen, Decke mit Stuckelementen, beides aus dem Baujahr.

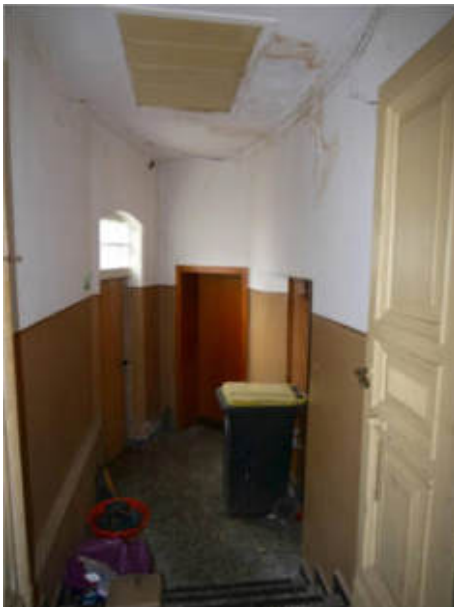
**Bild 20*****Kegelbahngebäude***

Blick in die entgegen gesetzte Richtung auf den Eingangsbereich des Kegelbahngebäudes, ausgestattet mit Kunststeinplattenbelag. Über mehrere Stufen im Bildvordergrund gelangt man vom Flur der Gaststätte hierher. Rechterhand befinden sich das Damen-WC und der Ausgang zum Innenhof, vor Kopf die Kegelbahn, links die Eingangstür. An der Decke ein alter Wasserschaden.

- Im Kegelbahngebäude zeigen sich Altschäden durch Durchfeuchtungen.
- Die Heizung im Kegelbahngebäude ist nicht funktionstüchtig, da die Heizungsrohre geplatzt sind.

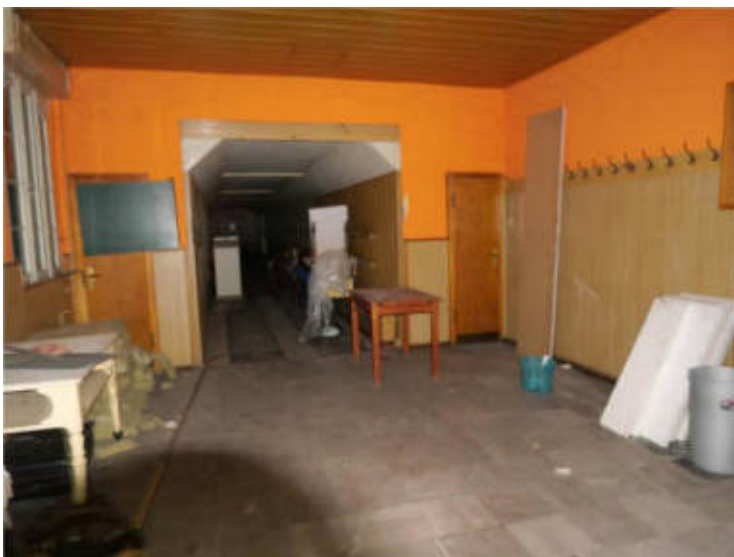
**Bild 21*****Kegelbahngebäude***

Blick in den Vorraum und auf die Kegelbahn im Hintergrund. Boden mit PVC-Plattenbelag, Zwischendecke und Sockelbereich der Wände mit beschichteten Holzfasernplatten. Linkerhand alte Holzfenster mit Einfachverglasung und Holzrollläden, vermutlich aus dem Baujahr. Rechts der Kegelbahn ein altes WC, links eine Abstellkammer.

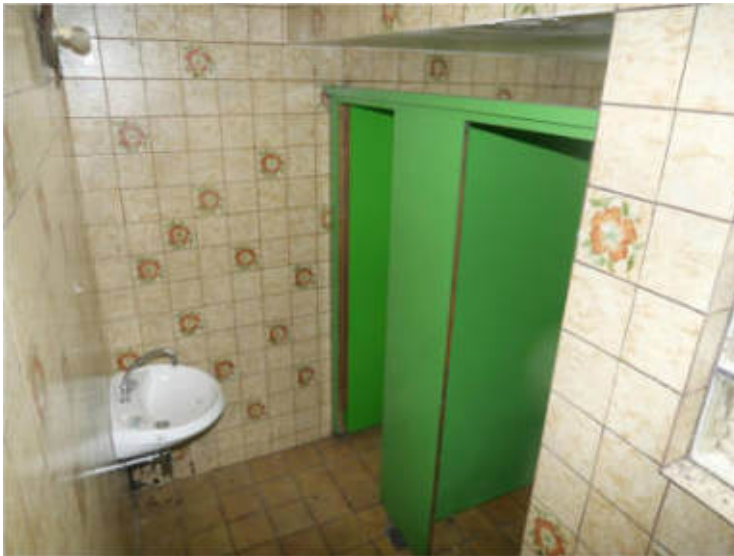
**Bild 22*****Kegelbahngebäude***

Blick in das rückseitig angebaute Damen-WC, welches 3 Stufen tiefer liegt. Vorraum mit Waschbecken, rechterhand 2 Toilettenkabinen. Boden mit Keramikplattenbelag, Wände raumhoch gefliest. Die Belichtung erfolgt über ein Glasbausteinfenster zum Innenhof.

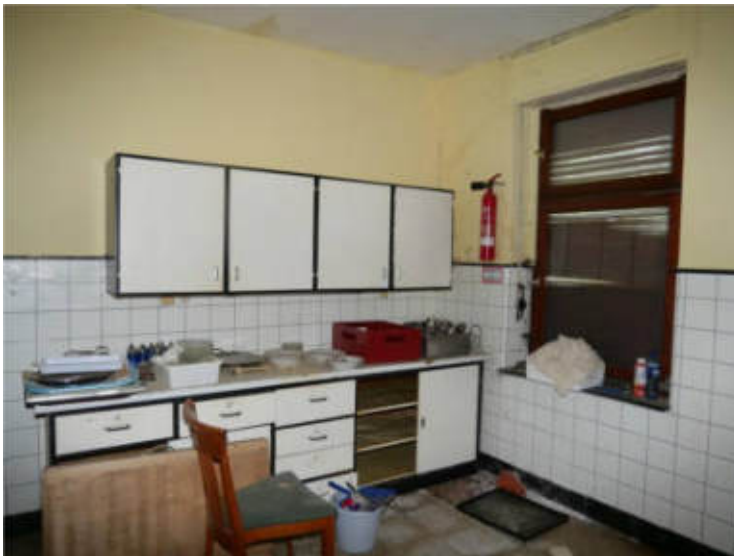
**Bild 23*****Hauptgebäude, Erdgeschoss***

Blick in die Küche, welche sich im 1-geschossigen Gebäudebereich, neben dem Hauseingang, befindet. Boden mit altem Kunststeinplattenbelag, Wände und Decke mit Putz und Anstrich, Fliesenpiegel ca. 1,50 m hoch. Von hier aus gelangt man in eine kleine Spülküche mit ähnlicher Ausstattung. Des Weiteren besteht ein Zugang zum Hauseingangsbereich.

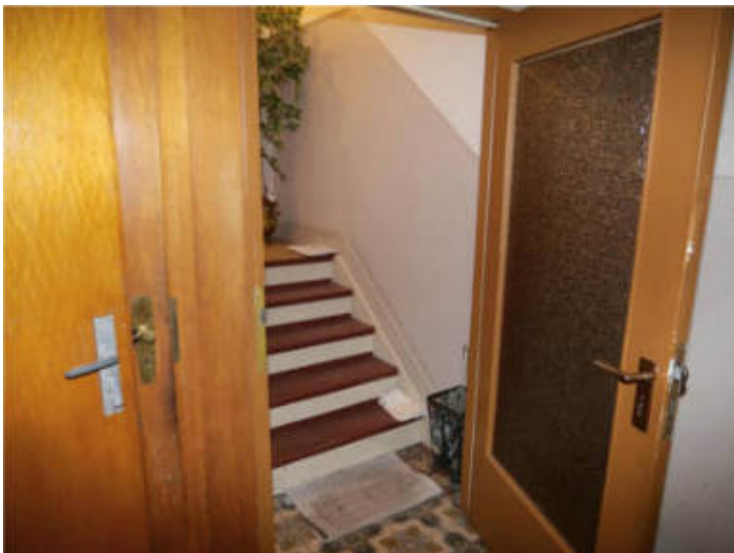
**Bild 24*****Hauptgebäude, Erdgeschoss***

Blick vom Hauseingang in das Treppenhaus, welches über eine Holztür mit Strukturglaseinsatz erschlossen wird. Linkerhand gelangt man in das Kellergeschoss. Über 5 Holzstufen gelangt man auf das untere Treppenpodest und von da über eine 2-läufige Holzterasse zu den Wohnungen im Ober- und Dachgeschoss.

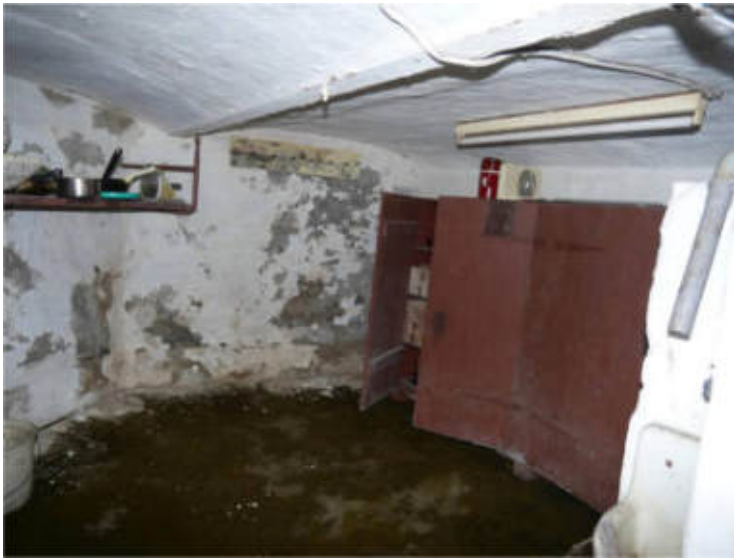
**Bild 25**  
***Kellergeschoss***  
Blick in einen Kellerraum. Der Boden zeigt große Unebenheiten. Wände in Mauerwerk, grob verputzt und gestrichen. Der gesamte Kellerbereich zeigt sich modrig und durchfeuchtet.

- Der Kellerbereich ist modrig und feucht, der Boden zeigt starke Unebenheiten. Die Außentür vom Keller zum Innenhof lässt sich nicht mehr öffnen.
- Die Elektrik ist sehr alt und muss überprüft werden. Es ist davon auszugehen, dass die gesamte Elektrik erneuert werden muss.

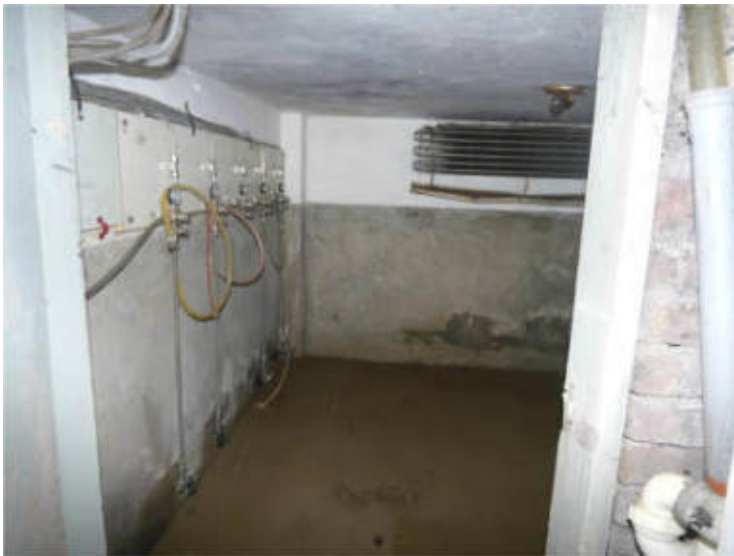
**Bild 26**  
***Kellergeschoss***  
Blick in einen Kühlraum mit Zapfanlagen für die Gastronomie.

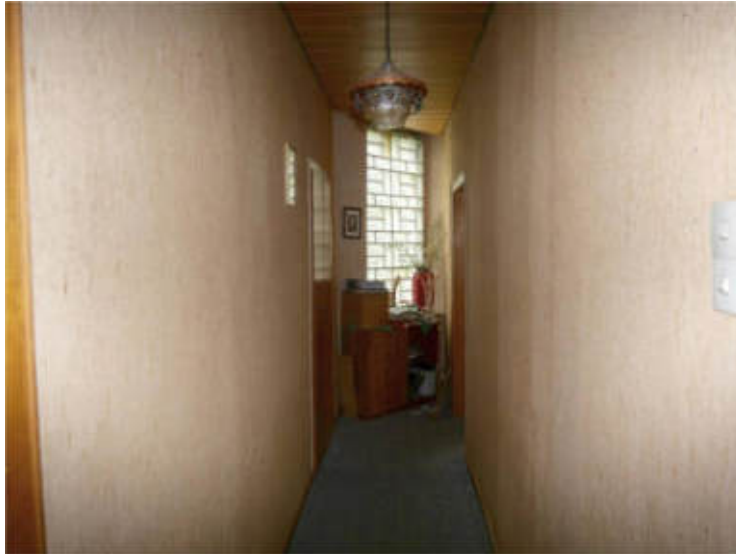
**Bild 28*****Hauptgebäude, Obergeschoss***

Blick in den Flur der unbewohnten 3-Zimmer-Wohnung. Boden mit Teppichbelag, Wände mit Tapete, Decke mit Holzpaneelverkleidung. Im Hintergrund ein Glasbausteinfenster zur Südostseite. Links hinten befindet sich eine dreiecksförmiger Abstellkammer, gegenüber das große Eckzimmer, siehe auch Bild 33.

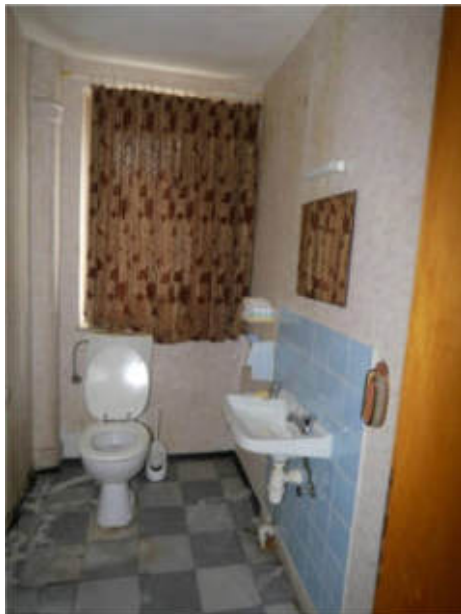
**Bild 29*****Hauptgebäude, Obergeschoss***

Blick in das WC, ausgestattet mit Toilettenkörper und Waschbecken. Boden mit PVC-Belag, Wände mit Tapete und Fliesenspiegel im Waschbeckenbereich. Die Ausstattung ist alt und sanierungsbedürftig.

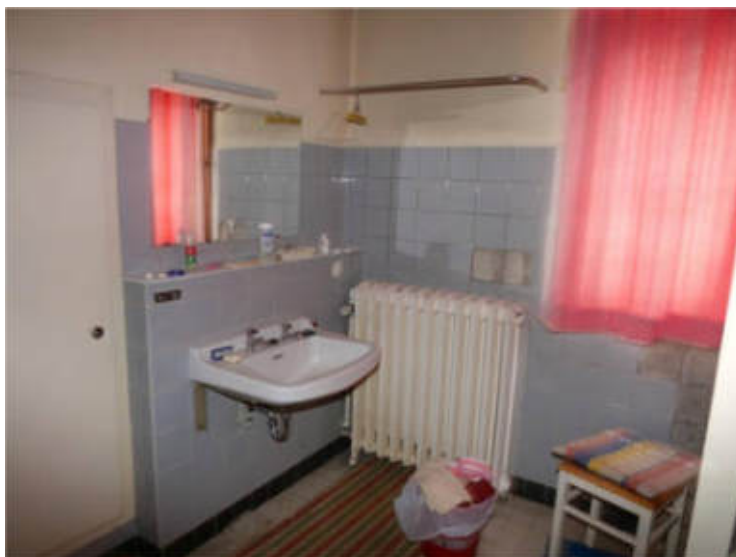
**Bild 30*****Hauptgebäude, Obergeschoss***

Blick in das daneben gelegene Bad, ausgestattet mit Waschbecken im Vorraum. In einem abgegrenzten Bereich befinden sich Badewanne und Dusche, siehe nachfolgendes Bild. Auch hier ist nur ein Teilbereich gefliest.

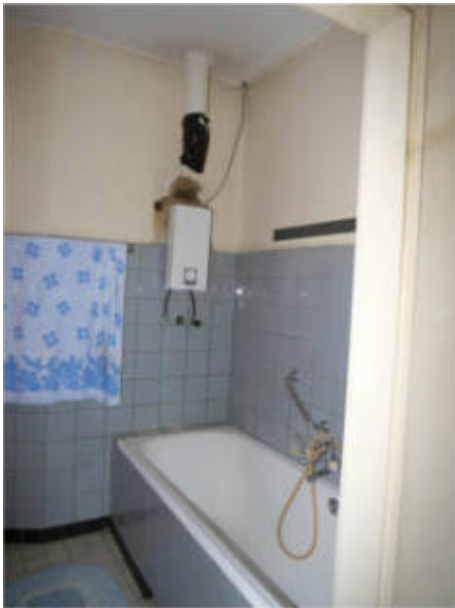
**Bild 31**

**Hauptgebäude, Obergeschoss**  
Blick in den abgegrenzten Bereich. Boden mit Keramikplattenbelag, Wände ca. 1,60 m hoch gefliest. Warmwasserbereitung über Durchlauferhitzer. Der Zustand ist alt und sanierungsbedürftig.

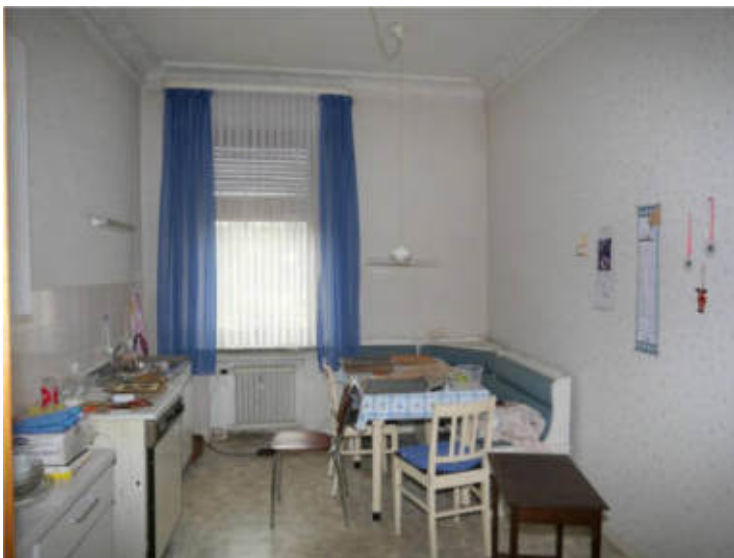
**Bild 32**

**Hauptgebäude, Obergeschoss**  
Blick in die Küche mit Fenster zur Straße. Boden mit PVC-Belag, Wände mit Tapete, Decke mit Stuckleisten.

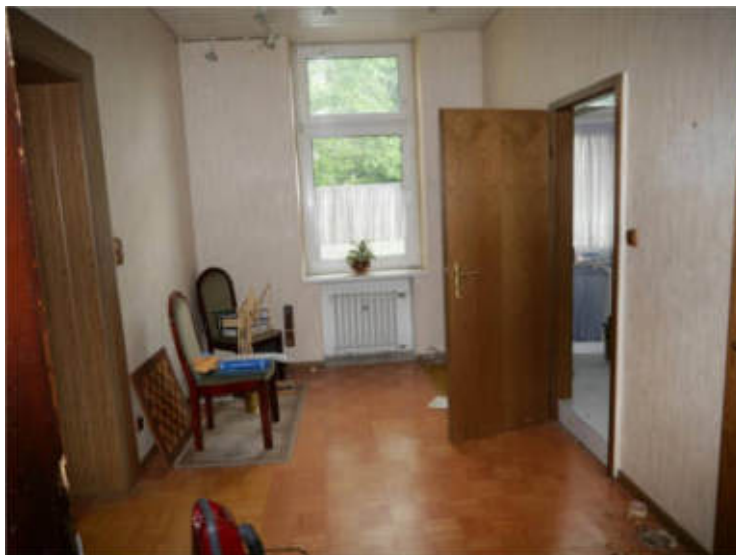
**Bild 35**

**Hauptgebäude, Obergeschoss**  
Blick in die Diele der kleinen Wohneinheit, die über eine separate Tür vom Treppenhaus begangen wird. Rechts befinden sich ein kleiner Innenraum (nicht im Bild) und das Bad. Linkerhand gelangt man über einen Durchgang in den Wohnbereich. Für den Durchgang wurde ein Teil des Flurs der großen Wohnung abgetrennt.

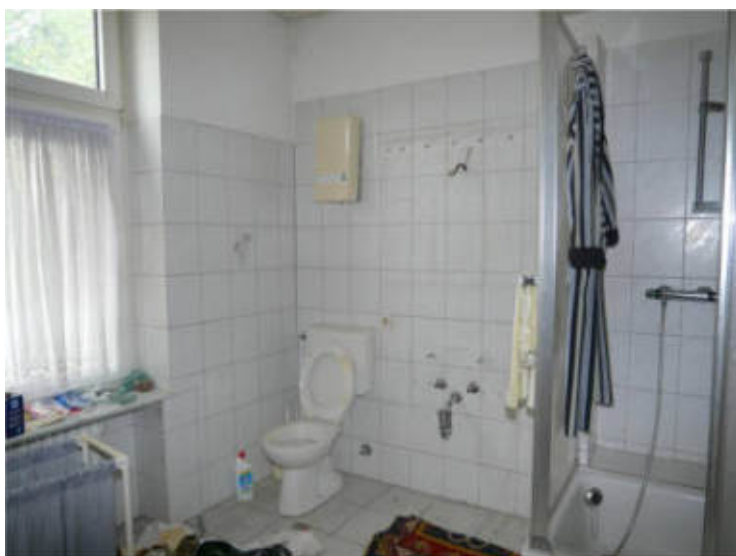
**Bild 36**

**Hauptgebäude, Obergeschoss**  
Blick in das Bad, welches eine Stufe höher liegt. Ausstattung mit Toilettenkörper und Duschtasse mit Duschwand. Das ehemals dazwischen gelegene Waschbecken wurde abgebaut. Boden mit Keramikplattenbelag, Wände ca. türhoch gefliest. Warmwasserbereitung über Durchlauferhitzer.

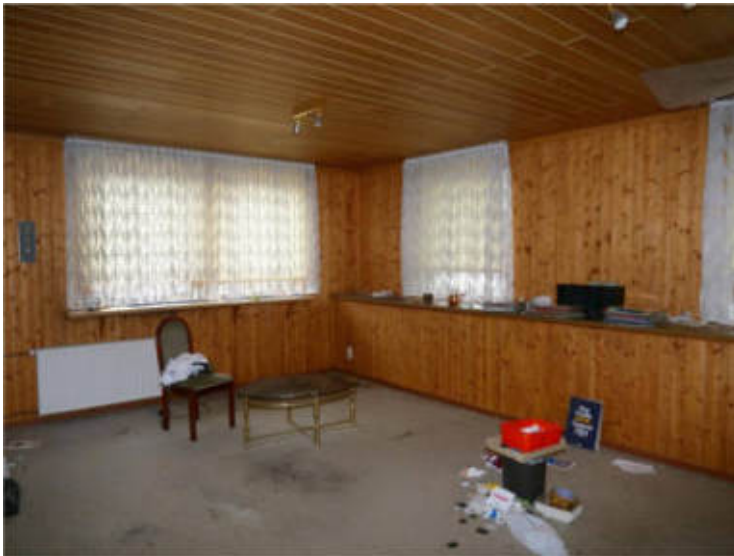
**Bild 37*****Hauptgebäude, Obergeschoss***

Blick in den Wohnbereich, ehemaliger Balkon. Der Raum wurde mit einer Holzständerkonstruktion und Faserzementplattenverkleidung, sowie einem Flachdach mit bituminösen Bahnen erstellt. Wände und Decke wurden mit Holzbrettern verkleidet. Vor ca. 10 Jahren hat es Undichtigkeiten im Dach gegeben. Eine Genehmigung über diese Baumaßnahme war in der Bauakte nicht vorhanden.

- In Bad und Küche der Dachgeschosswohnung wurden Durchfeuchtungen im Bodenbelag festgestellt. Die Ursache ist nicht bekannt.
- Im Wohnbereich der kleinen Einheit im OG, ehemaliger Balkon, gab es laut Aussagen der Eigentümer Undichtigkeiten vor ca. 10 Jahren.

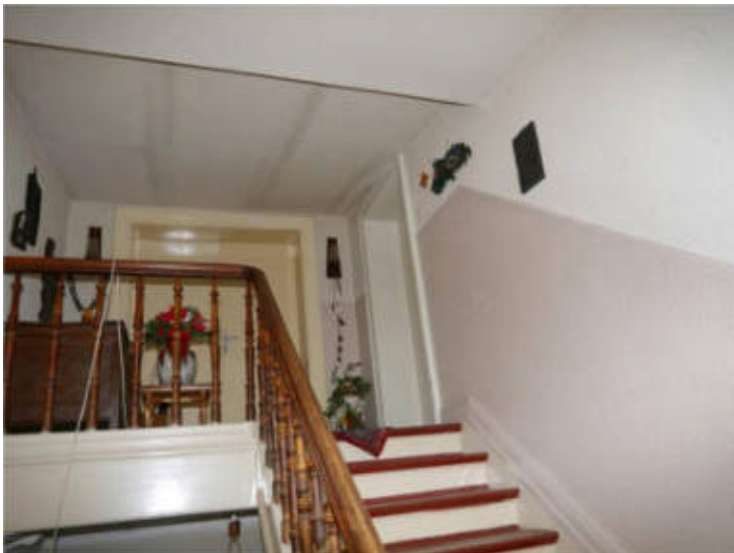
**Bild 38*****Hauptgebäude, Dachgeschoss***

Blick auf das oberste Treppenpodest. Rechterhand gelangt man in einen ehemaligen Trockenraum, vor Kopf über eine doppelflügelige Holztür in die Dachgeschosswohnung.

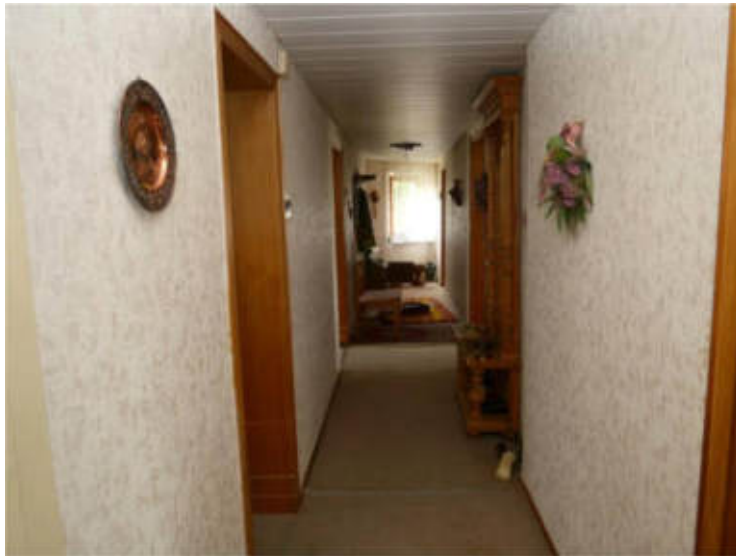
**Bild 40**

**Hauptgebäude, Dachgeschoss**  
Blick in den Flur der unbewohnten 4,5-Zimmer-Wohnung. Boden mit Teppichbelag, Wände mit Tapete, Decke mit Holzpaneelen, Holztüren in Holzzargen. Im Hintergrund ein Holzfenster mit Einfachverglasung zur Südostseite. Links befinden sich Bad und Küche, rechts die Zimmer.

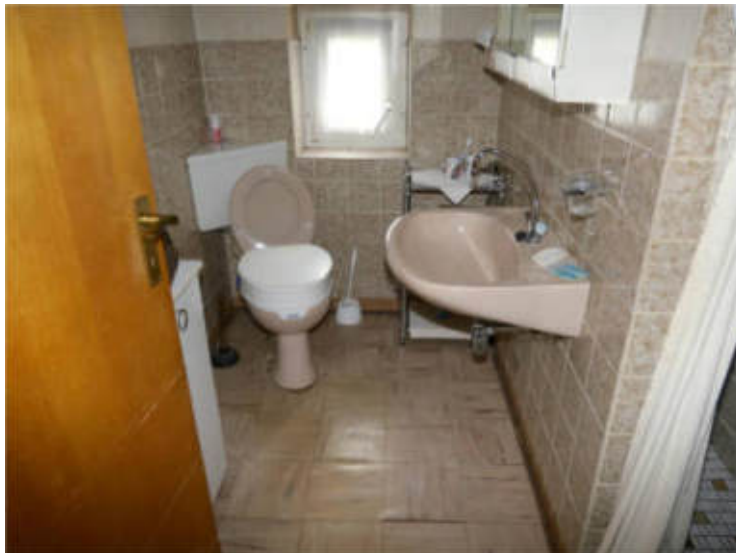
**Bild 41**

**Hauptgebäude, Dachgeschoss**  
Blick in das Bad, ausgestattet mit Toilettenkörper und Waschbecken im Vorraum und Badewanne im abgegrenzten Bereich rechterhand. Boden mit PVC-Belag, Wände ca. 1,40 m hoch gefliest. Der Bodenbelag ist durchnässt. Die Ausstattung insgesamt ist alt und sanierungsbedürftig.

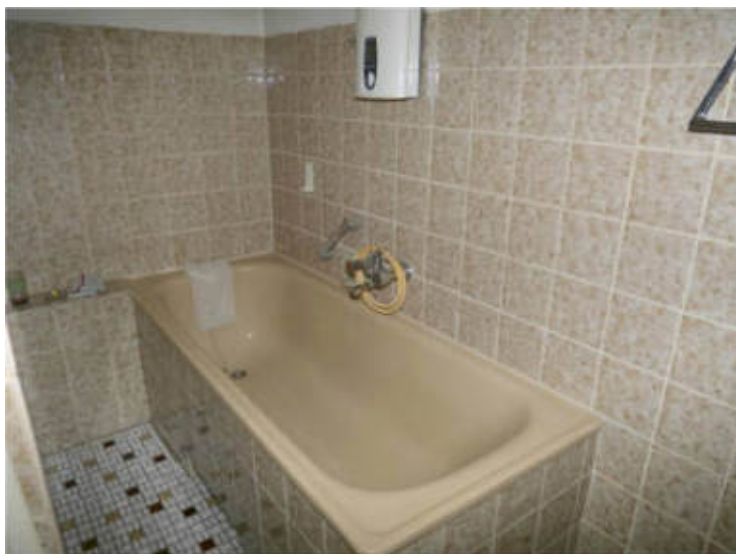
**Bild 42**

**Hauptgebäude, Dachgeschoss**  
Blick in den angrenzenden Bereich mit Badewanne. Warmwasserbereitung über Durchlauferhitzer.

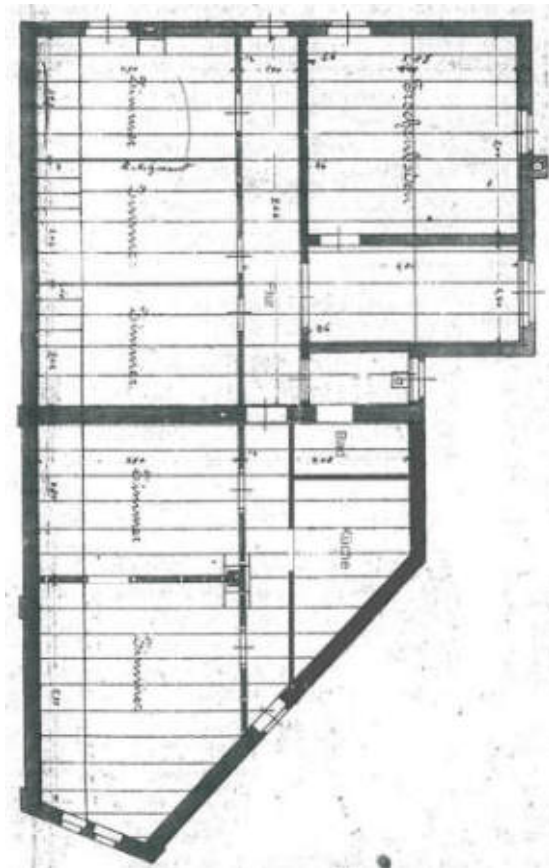
## Anlage 6

**Wohn- und Geschäftshaus (W)**

## Grundriss Dachgeschoss

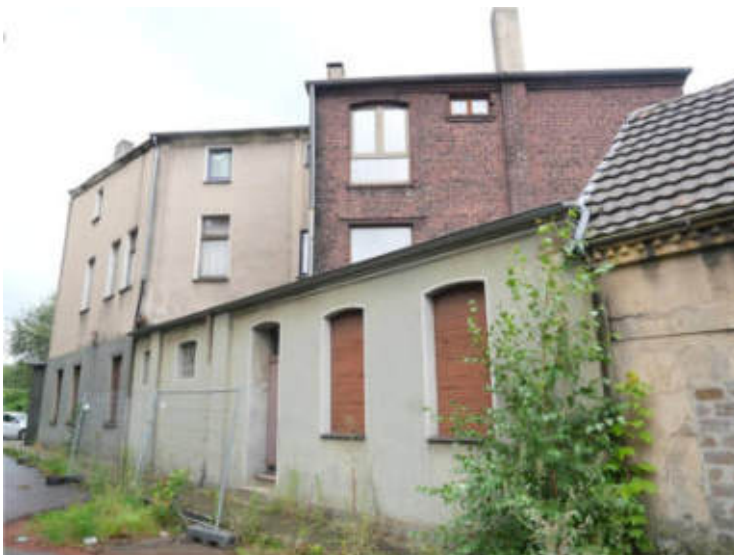
**Bild 03**

Blick aus der anderen Richtung auf die südöstliche und rückwärtige Seite. Im Hintergrund das Hauptgebäude, daran anschließend der eingeschossige Bereich und ganz rechts im Bild ein traufständiger Anbau in baufälligem Zustand.

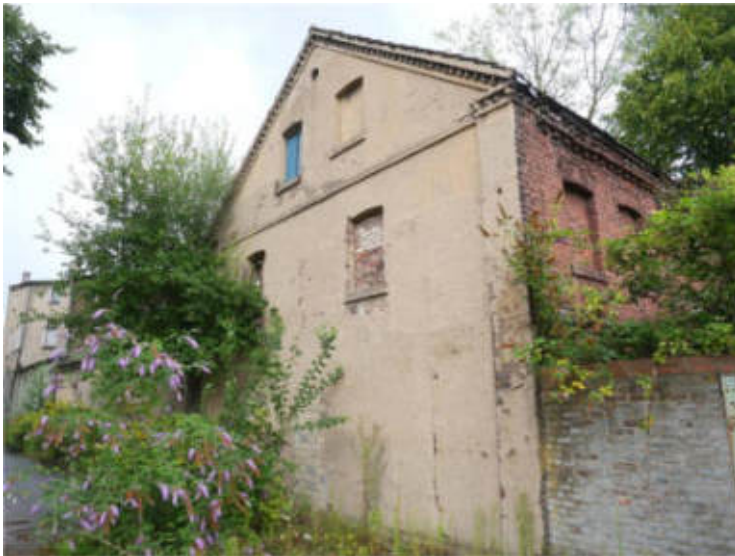
**Bild 04*****Übersichtsbild***

Blick auf das giebelständige Gebäude, welches sich im weiteren Verlauf der südöstlichen Grundstücksseite anschließt. Das 2-geschossige alte Gebäude wurde im 19. Jahrhundert erstellt und diente als Wohnhaus. Laut Aussagen der Eigentümer steht es seit über 50 Jahren leer. Das Gebäude zeigt starke Schäden und ist baufällig.

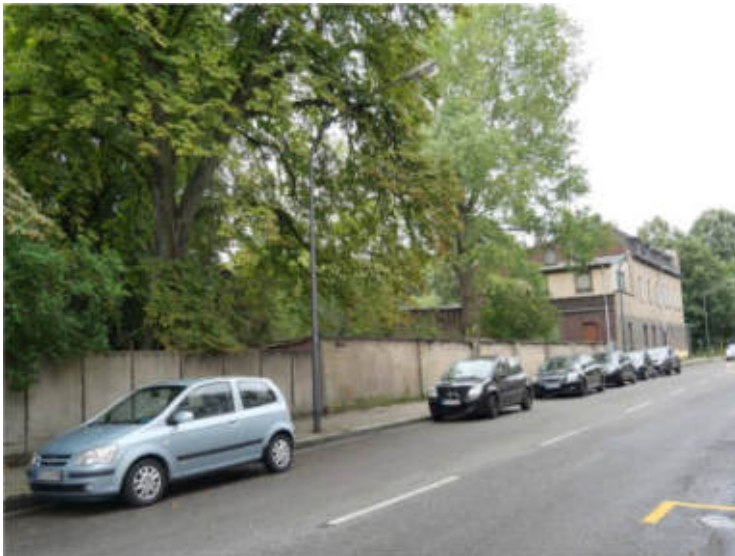
**Bild 05*****Übersichtsbild***

Blick von Norden auf den Grundstücksbereich an der Gelsenkirchener Straße. Im Hintergrund das Hauptgebäude, linkerhand die Grundstücksmauer, hinter dem der Hofbereich mit altem Baumbestand, den Garagen und Nebengebäuden liegt.

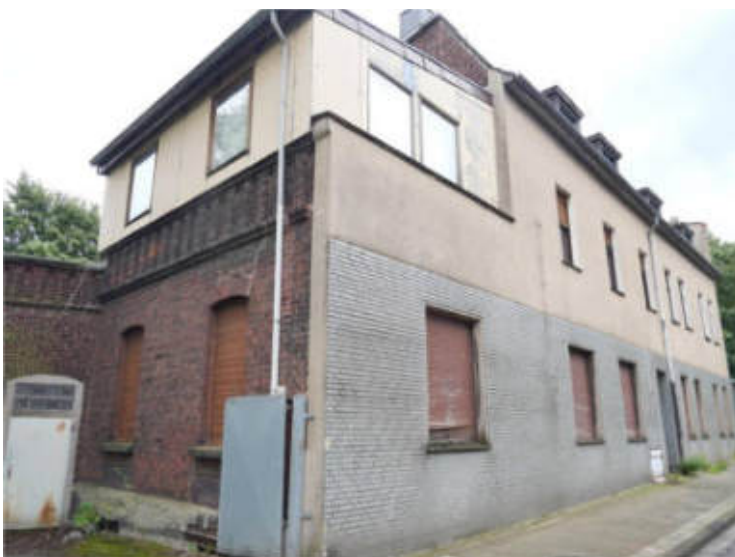
**Bild 06*****Übersichtsbild***

Blick auf die Straßenfassade und die Hofeinfahrt mit Stahltor links im Bild. Die ehemalige Sandsteinfassade zur Straße wurde ca. 1970 durch eine einfache Putzfassade ersetzt. Zum Hof hin zeigen sich die Fassaden in Sichtmauerwerk, ebenso das Kegelbahngebäude (ganz links im Bild) mit direktem Zugang über eine Stahltür. Der ehemalige Balkon im OG wurde verschlossen und zu Wohnraum ausgebaut (siehe Bild 37).

- Die Außenfassaden des Wohn- und Geschäftshauses zeigen sich verschmutzt und verfleckt. Unterhalb der Fenster sind Wasserlaufspuren vorhanden, welche auf das Fehlen einer Tropfkante der Fensterbänke hinweisen. Am Giebel des Windfangs im Eckbereich sind Ausbruchstellen vorhanden. Die Fassaden sind zu überholen und neu zu streichen.

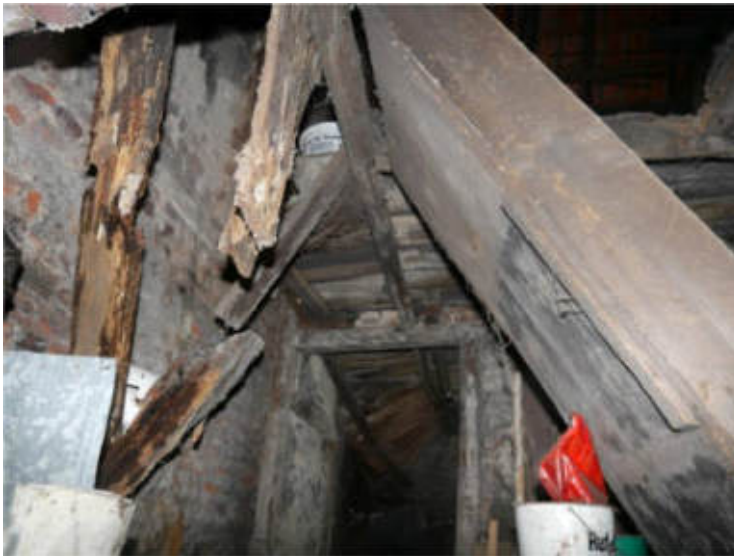
**Bild 13*****Traufständiger Anbau***

Blick in den Innenraum des Gebäudes. Die Holzkonstruktion ist morsch und einsturzgefährdet. Das Gebäude ist abrisseif.

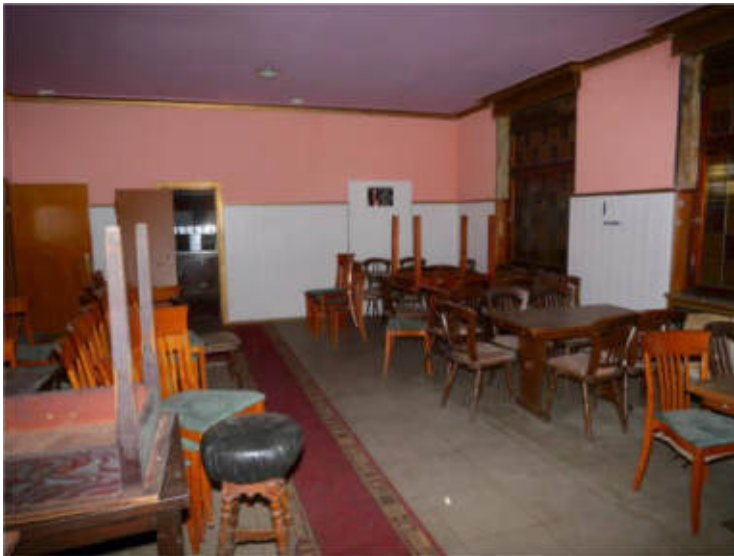
**Bild 16*****Hauptgebäude, Erdgeschoss***

Blick in das sogenannte Gesellschaftszimmer, welches auf der gegenüber liegenden Seite über einen breiten Durchgang mit einem weiteren Raum verbunden ist. Auch hier wurde Keramikplattenbelag verlegt. Die Wände sind mit Putz, Tapete und Anstrich ausgestattet, die Decke mit Putz und Anstrich sowie umlaufenden Stuckleisten. Die Holzfenster haben Bleiverglasung mit Buntglas.

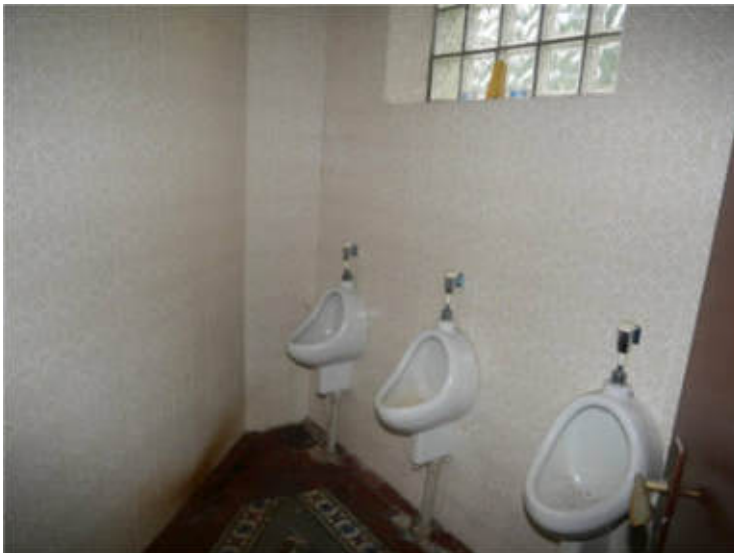
**Bild 17*****Hauptgebäude, Erdgeschoss***

Blick in das Herren-WC, welches direkt über den Gastraum erschlossen wird. Boden mit alten Ornament-Zementfliesen, Wände raumhoch gefliest. Im Vorraum sind 3 Urinale und ein Waschbecken vorhanden, in einer Ecke befindet sich eine Toilettenkabine. Die Belichtung erfolgt über Glasbausteinfenster zur Südostfassade. Alte und erneuerungsbedürftige Ausstattung.
