# Exposé

**Baugrundstück 2300m<sup>2</sup> für Bauvorhaben 3950m<sup>2</sup>  
Bruttofläche**

# Exposé - Beschreibung

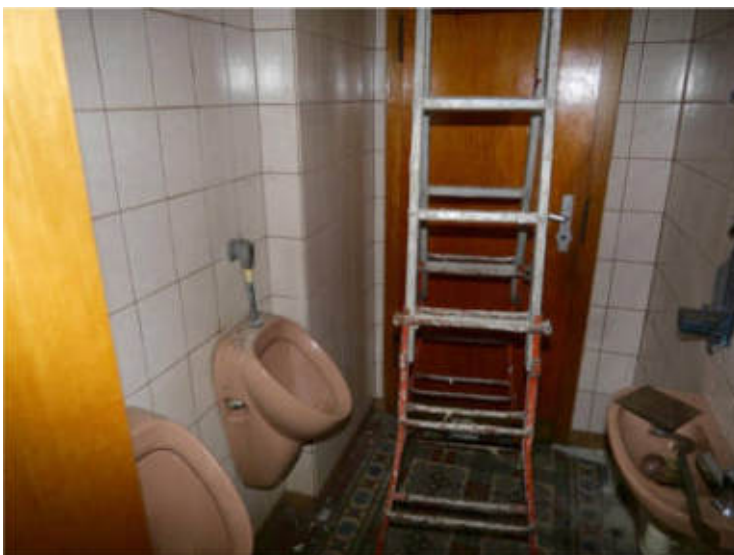
**Bild 18*****Hauptgebäude, Erdgeschoss***

Blick in das Herren WC, welches über den Flur begangen wird. Vorraum mit Waschbecken und 2 Urinalen, im Hintergrund eine Holztür zur Toilette. Auch hier der alte Fliesenbelag am Boden. Die Wände sind raumhoch gefliest. Alte und erneuerungsbedürftige Ausstattung.

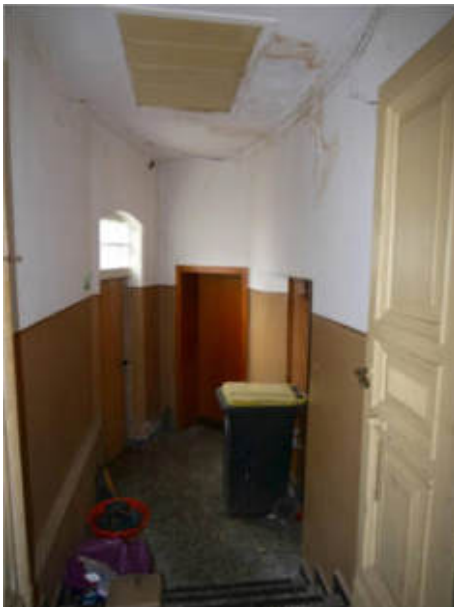
**Bild 20*****Kegelbahngebäude***

Blick in die entgegen gesetzte Richtung auf den Eingangsbereich des Kegelbahngebäudes, ausgestattet mit Kunststeinplattenbelag. Über mehrere Stufen im Bildvordergrund gelangt man vom Flur der Gaststätte hierher. Rechterhand befinden sich das Damen-WC und der Ausgang zum Innenhof, vor Kopf die Kegelbahn, links die Eingangstür. An der Decke ein alter Wasserschaden.

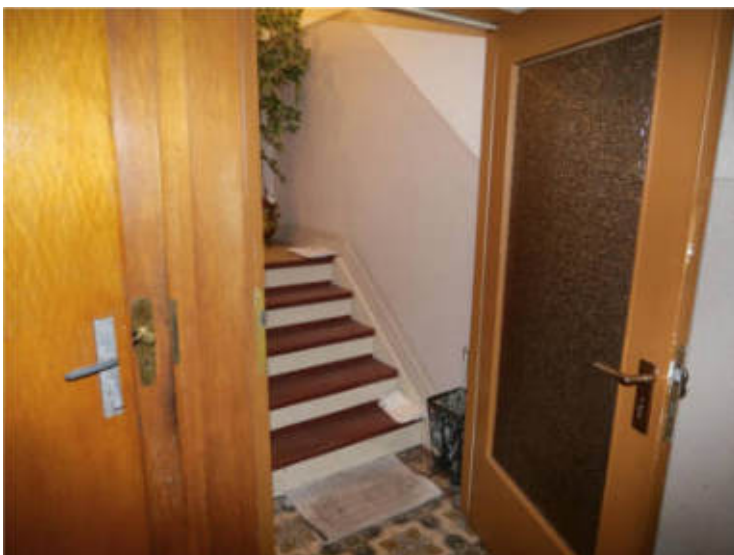
**Bild 24*****Hauptgebäude, Erdgeschoss***

Blick vom Hauseingang in das Treppenhaus, welches über eine Holztür mit Strukturglaseinsatz erschlossen wird. Linkerhand gelangt man in das Kellergeschoss. Über 5 Holzstufen gelangt man auf das untere Treppenpodest und von da über eine 2-läufige Holzterasse zu den Wohnungen im Ober- und Dachgeschoss.

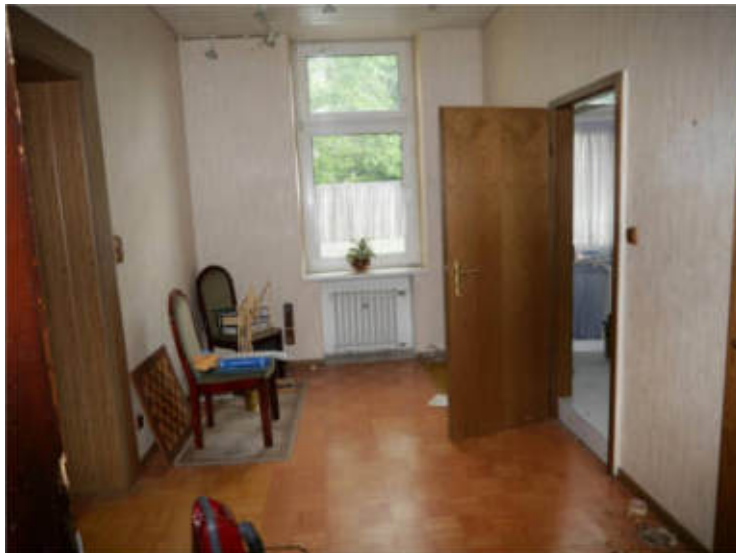
**Bild 35**

**Hauptgebäude, Obergeschoss**  
Blick in die Diele der kleinen Wohneinheit, die über eine separate Tür vom Treppenhaus begangen wird. Rechts befinden sich ein kleiner Innenraum (nicht im Bild) und das Bad. Linkerhand gelangt man über einen Durchgang in den Wohnbereich. Für den Durchgang wurde ein Teil des Flurs der großen Wohnung abgetrennt.

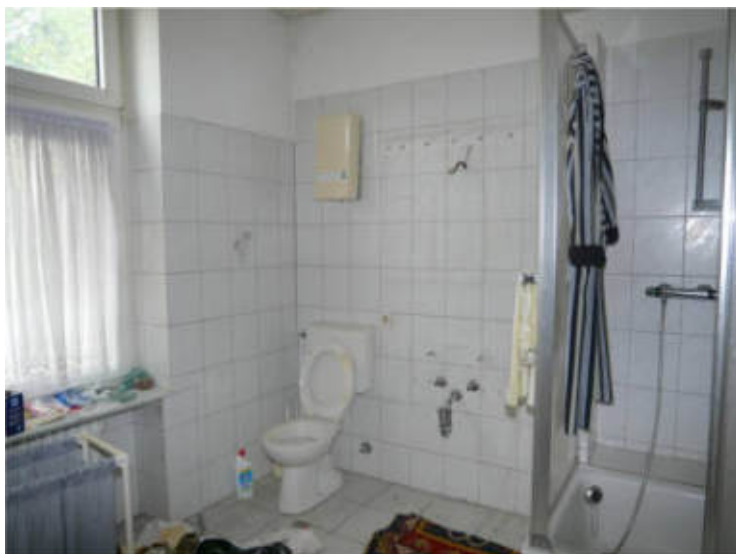
**Bild 36**

**Hauptgebäude, Obergeschoss**  
Blick in das Bad, welches eine Stufe höher liegt. Ausstattung mit Toilettenkörper und Duschtasse mit Duschwand. Das ehemals dazwischen gelegene Waschbecken wurde abgebaut. Boden mit Keramikplattenbelag, Wände ca. türhoch gefliest. Warmwasserbereitung über Durchlauferhitzer.

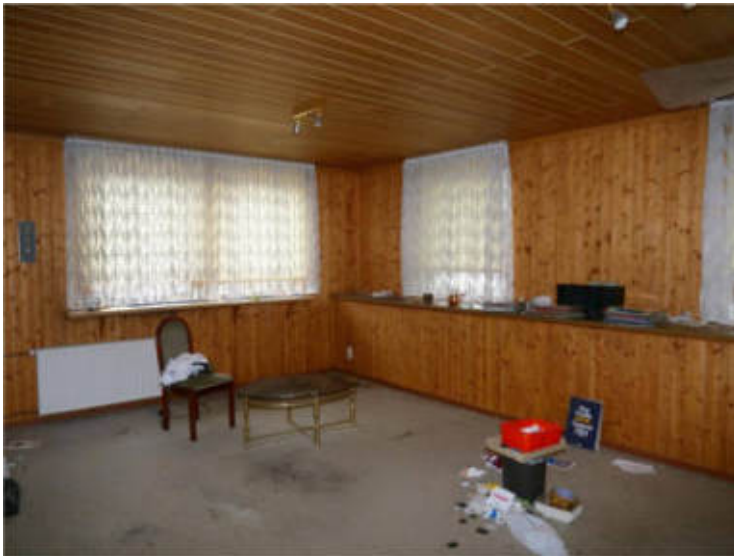
**Bild 37*****Hauptgebäude, Obergeschoss***

Blick in den Wohnbereich, ehemaliger Balkon. Der Raum wurde mit einer Holzständerkonstruktion und Faserzementplattenverkleidung, sowie einem Flachdach mit bituminösen Bahnen erstellt. Wände und Decke wurden mit Holzbrettern verkleidet. Vor ca. 10 Jahren hat es Undichtigkeiten im Dach gegeben. Eine Genehmigung über diese Baumaßnahme war in der Bauakte nicht vorhanden.

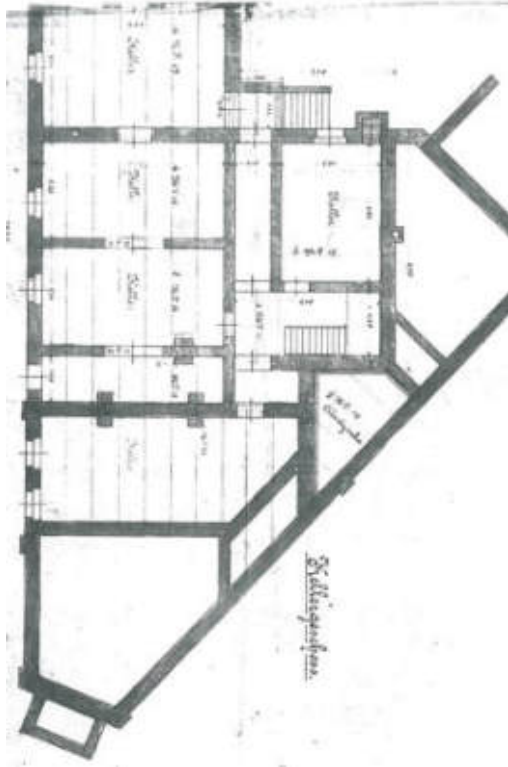
## Anlage 3

**Wohn- und Geschäftshaus (W)**

Grundriss Kellergeschoss

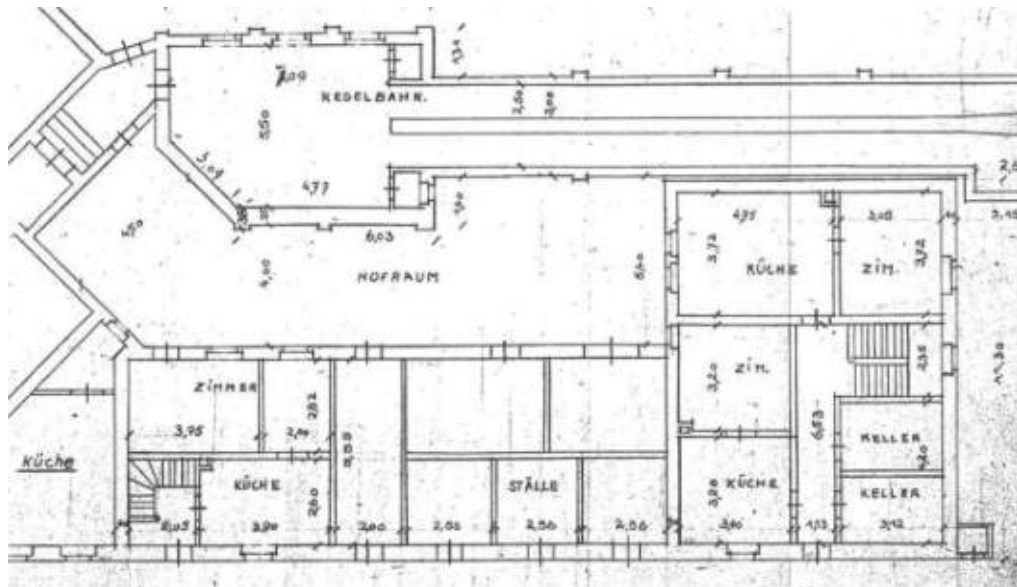
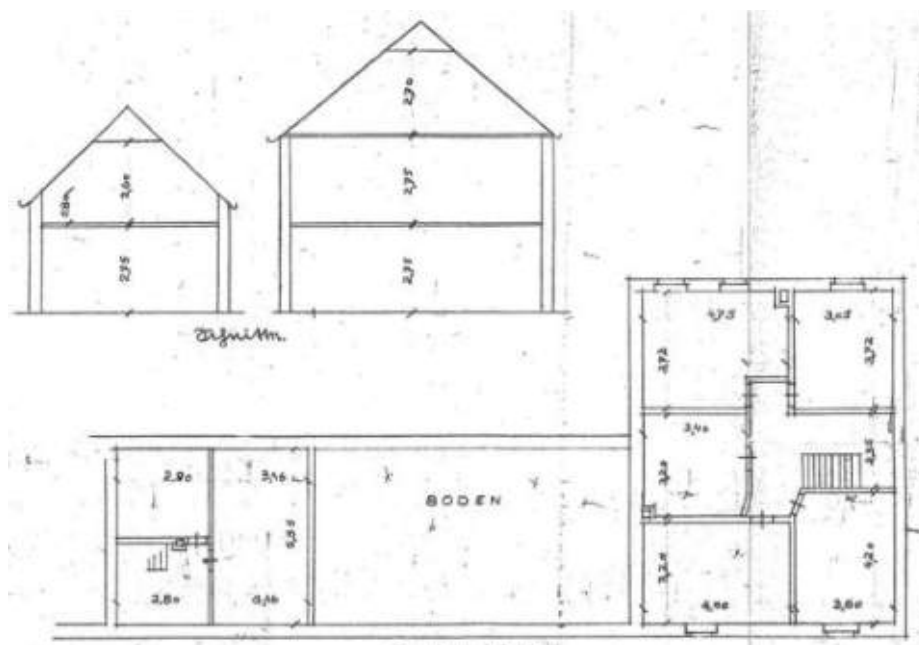
Anlage 9

**Taufständiger Anbau und giebelständiger Anbau (A)**  
Grundrisse und Schnitte
